## **Põhja-Sakala valla ühisveevärgi ja –kanalisatsiooni arendamise kava aastateks 2020-2032**

Tellijä: **Põhja-Sakala Vallavalitsus**

Töö koostaja: **OÜ Alkranel**

**Tartu 2020**

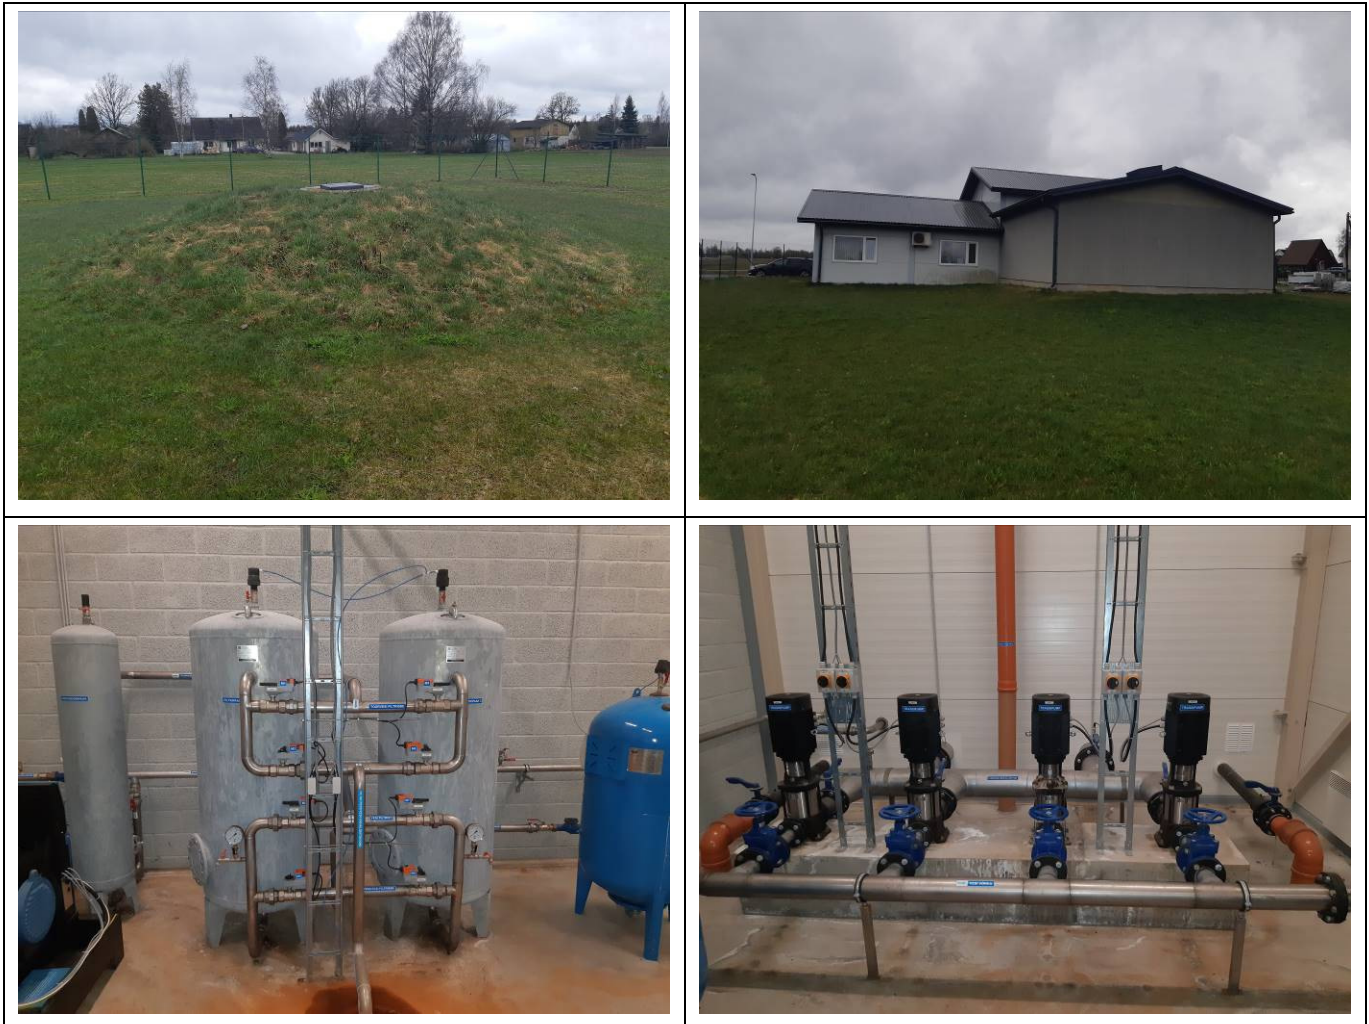
**Joonis 3.** Suure-Jaani linna Lauri puurkaev (katastri nr 51420) ning veetöötlusjaam.  
Fotod: OÜ Alkranel 29.04.2020.

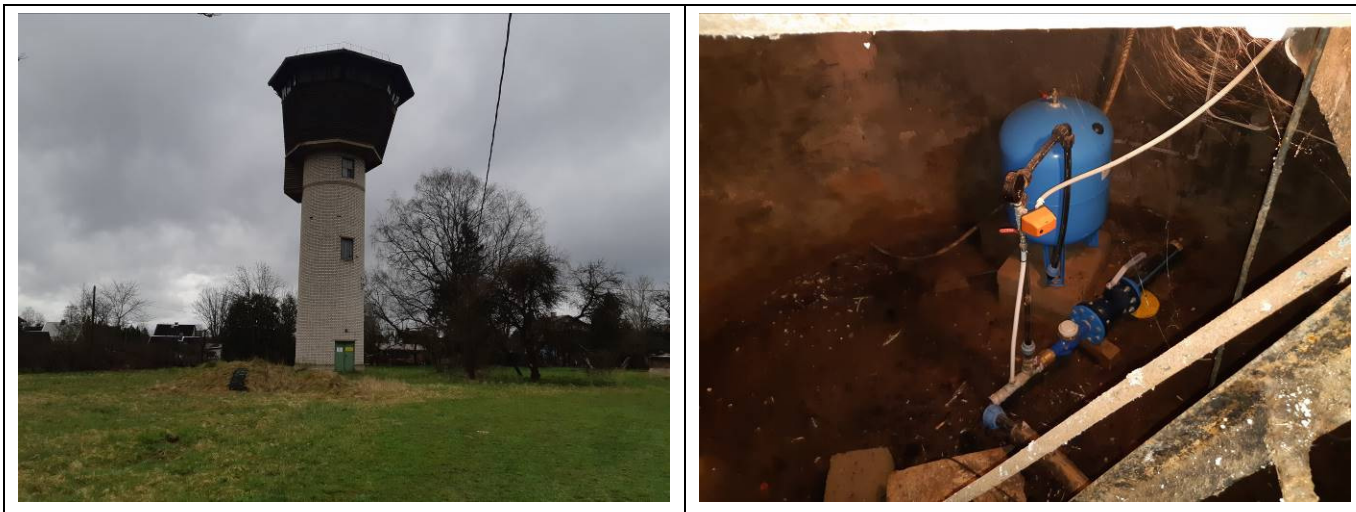
**Joonis 4.** Suure-Jaani II puurkaev (katastri nr 5252) ning veetorn. Fotod: OÜ Alkranel 29.04.2020.

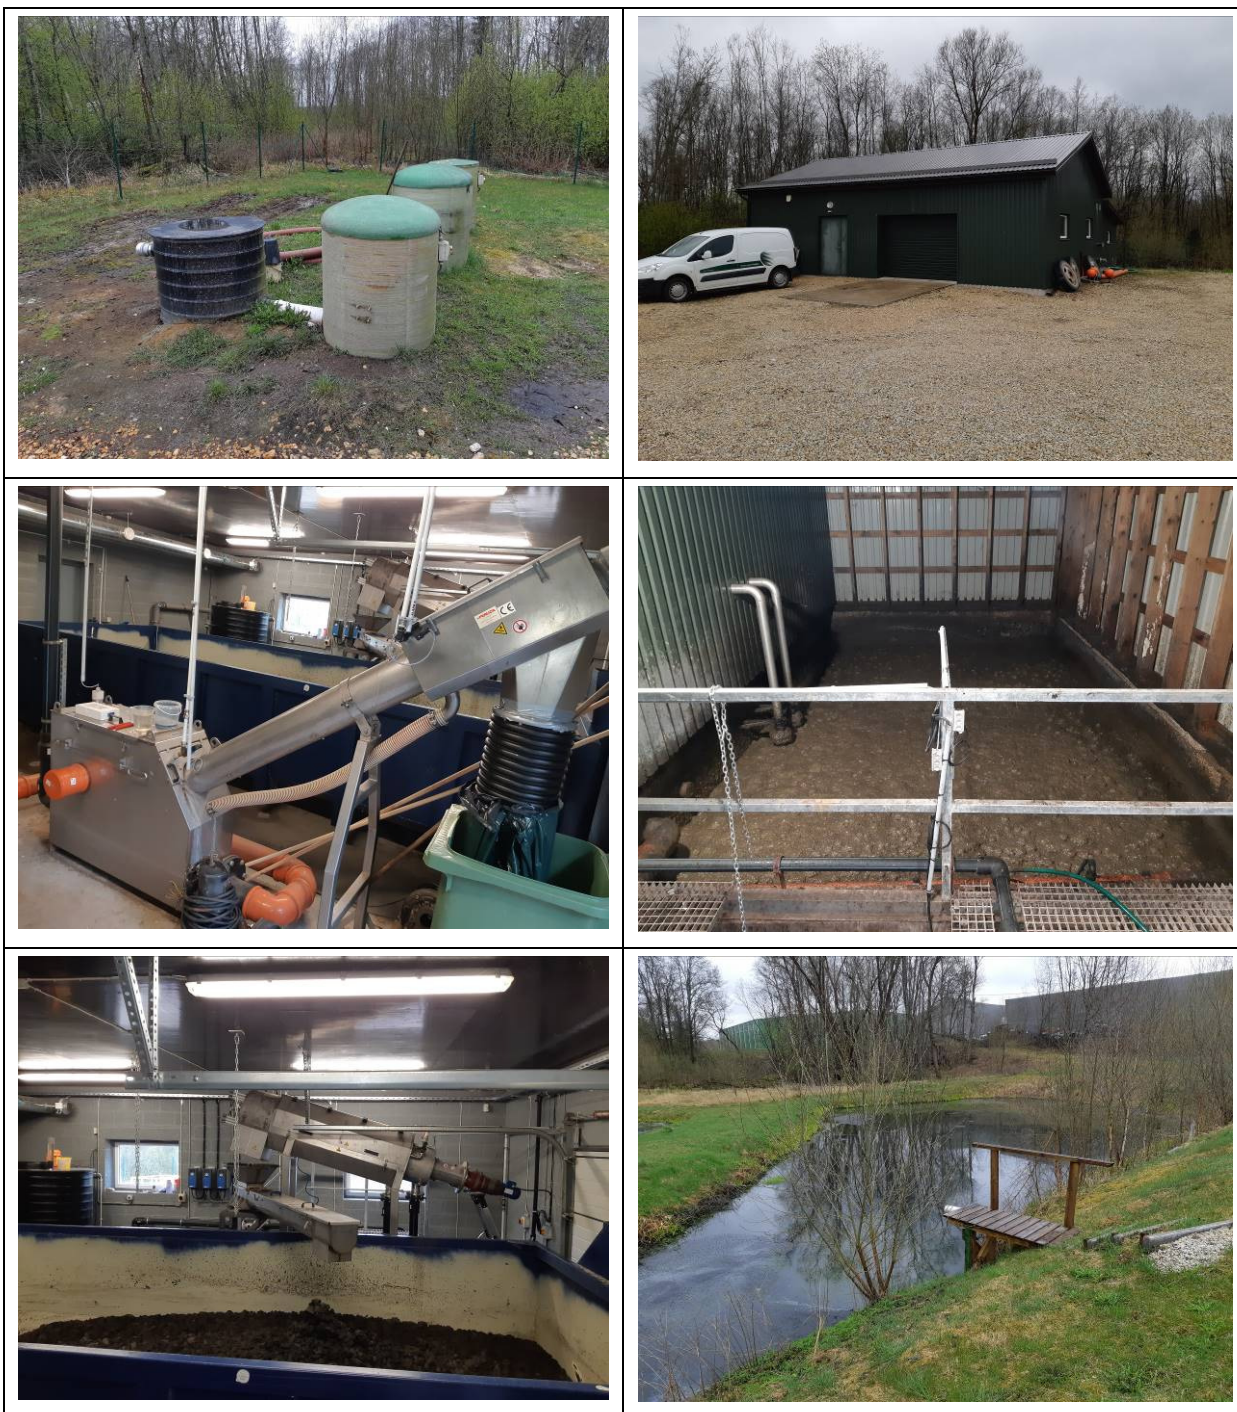
**Joonis 5.** Suure-Jaani linna reoveepuhasti. Fotod: OÜ Alkranel 29.04.2020.

Suure-Jaani reoveepuhasti tagab üldjuhul reovee nõuetekohase puhastuse. Reoveepuhasti töös põhjustavad häireid liigveed, mis suurte saju- ja sulaperioodidel Suure-Jaani puhastisse sisenevat reovee kogust suurendavad. See on eelkõige tingitud amortiseerunud kinnistutorustikest, mistõttu toimub sademete- ja lumesulamisvee infiltratsioon kanalisatsioonisüsteemi. Reoveepuhasti on käesoleval ajal hüdrauliliselt ülekoormatud ning puhastile juhitav reovee vooluhulk ületab projektkoormust ca 2 korda. Sellest tulenevalt on vajalik lähiajal ette näha reoveepuhasti laiendamine.

Lisas 4 esitatud heitvee analüüsitulemustest selgub, et 2019. aastal võetud heitvee proovid vastavad üldiselt vee-erikasutusloa nõuetele. Ühel juhul on vähesel määral üle piirnormi olnud heljumi ja BHT<sub>7</sub> näitajad.

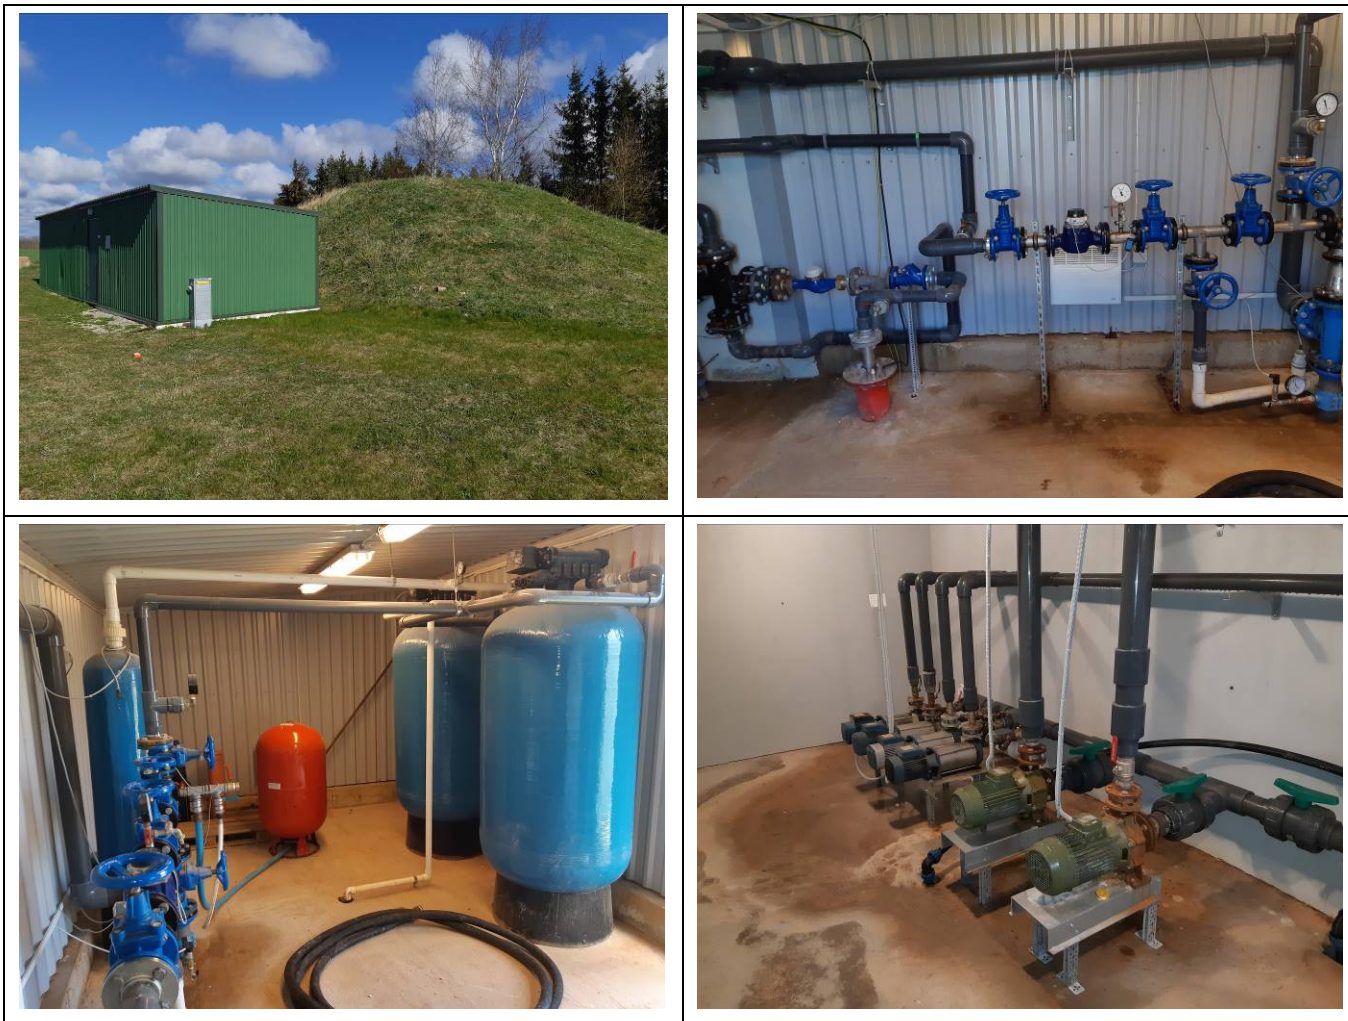
**Joonis 6.** Võhma linna Pargi tn uus puurkaev (katastri nr 23940) ning veetöötusjaam. Fotod: OÜ Alkranel 30.04.2020.

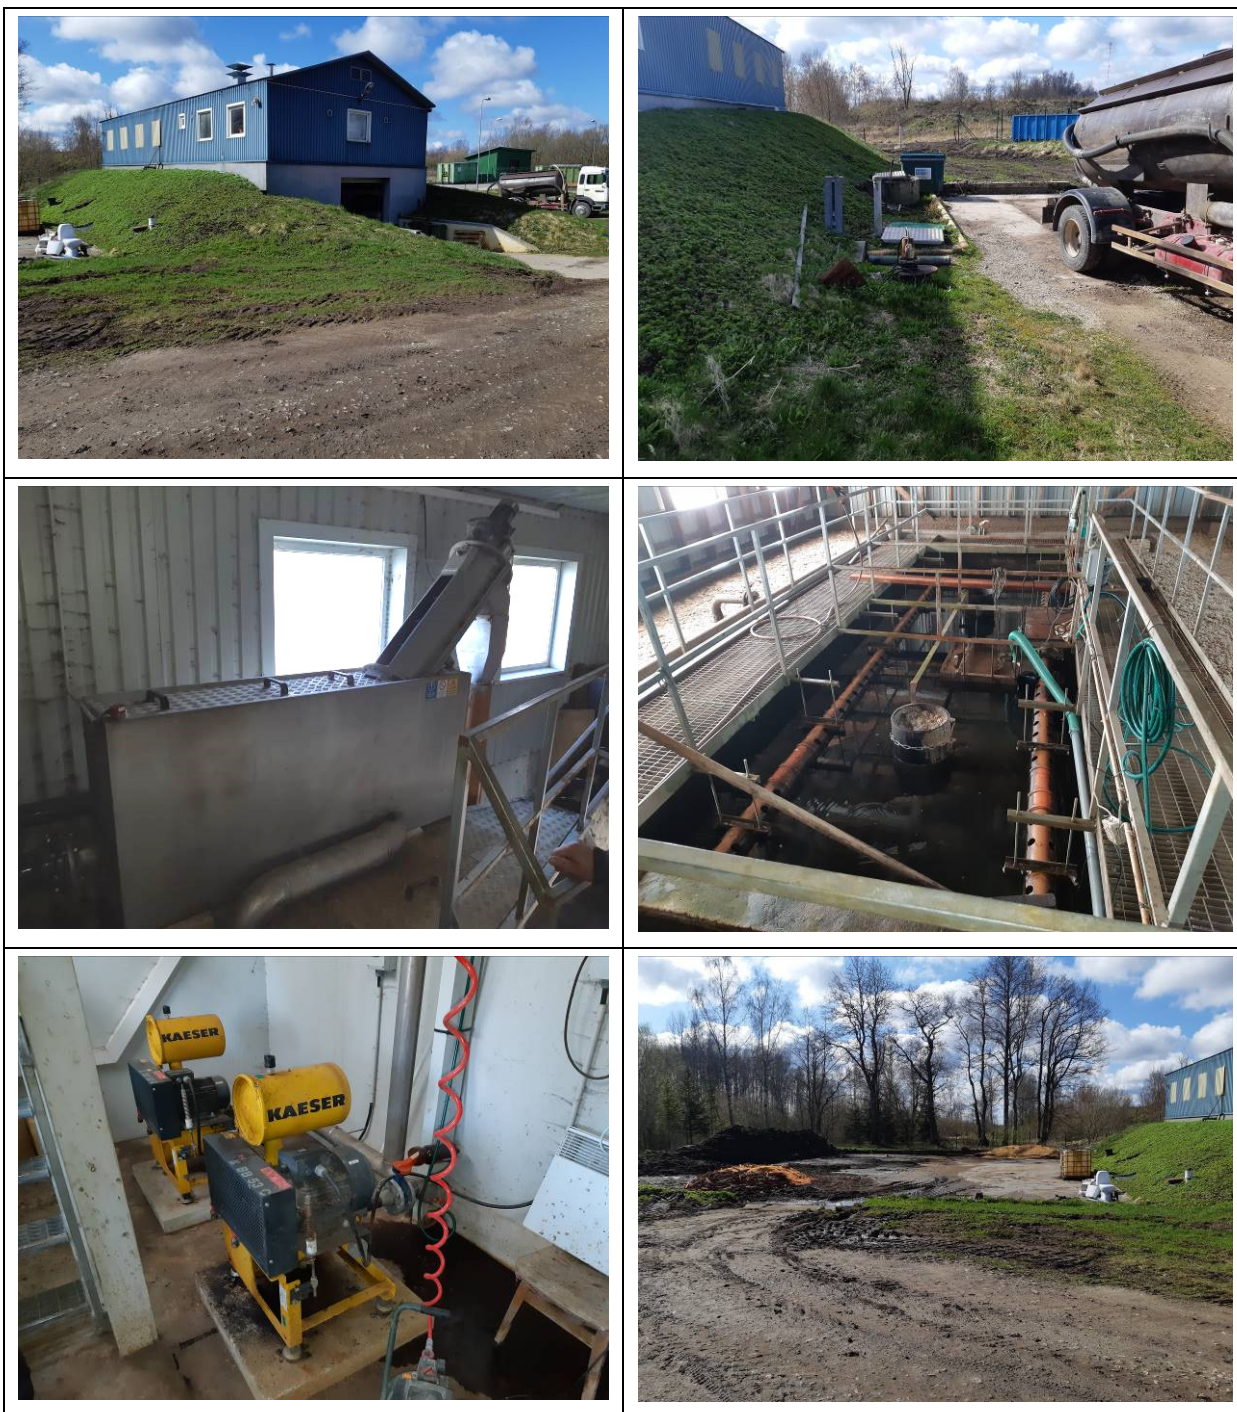
**Joonis 7.** Võhma linna reoveepuhasti. Fotod: OÜ Alkranel 30.04.2020.

Lisas 4 esitatud heitvee analüüsitulemustest selgub, et aastatel 2018-2019 võetud heitvee proovid vastavad üldiselt vee-erikasutusloa nõuetele. Ühel juhul on heitvees vähesel määral üle piirnormi olnud heljumi sisaldus.

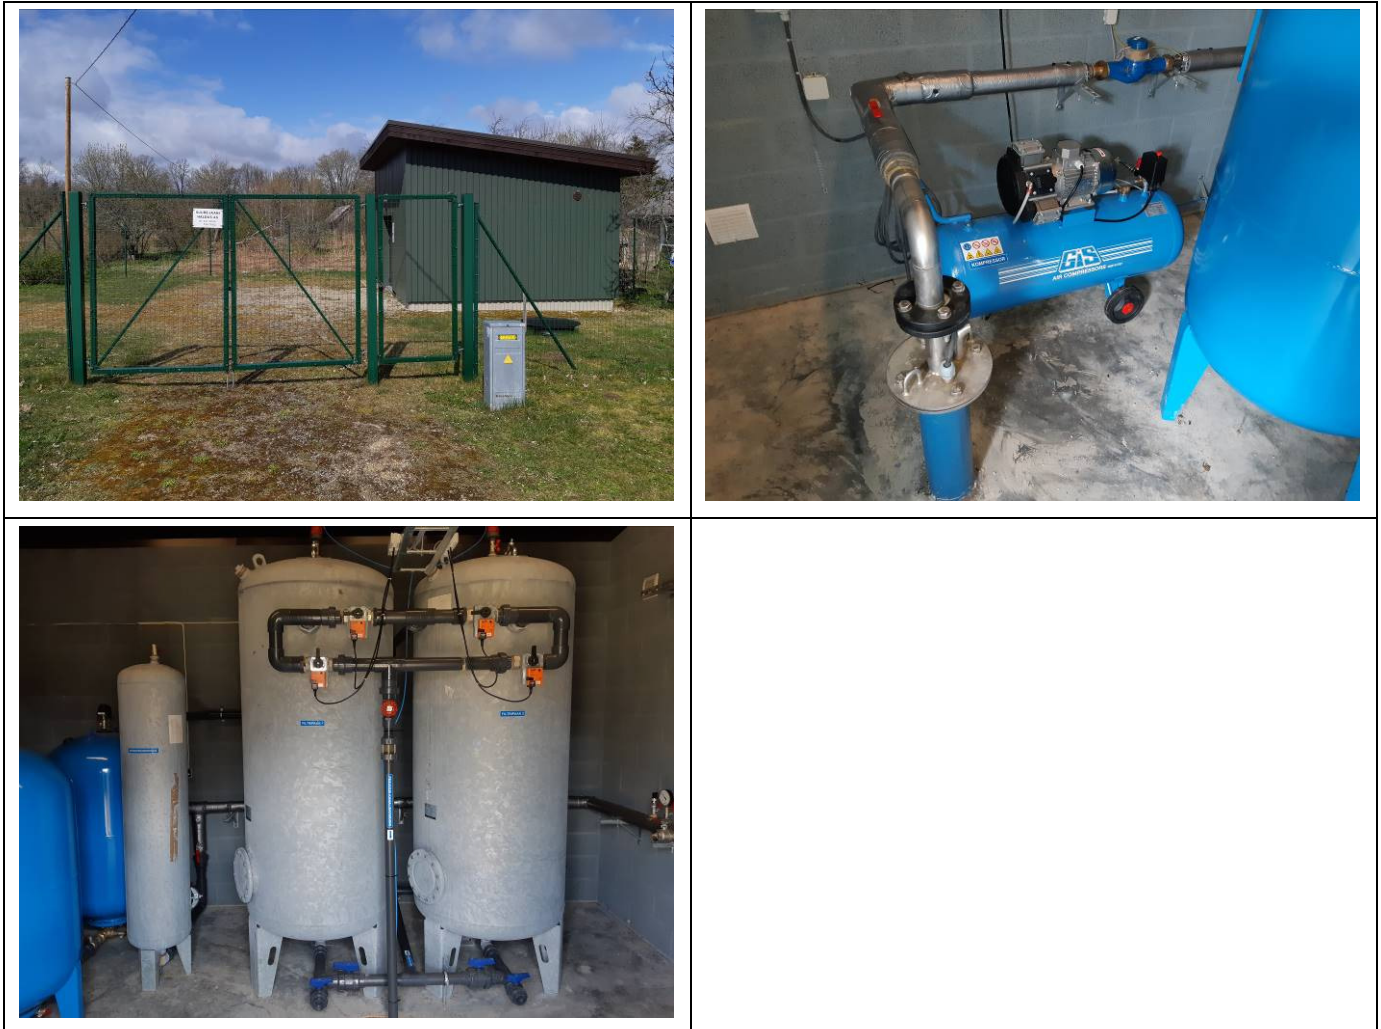
**Joonis 8.** Aia puurkaev-pumpla (katastri nr 51421) ja veetöötlusjaam. Fotod: OÜ Alkranel 29.04.2020.

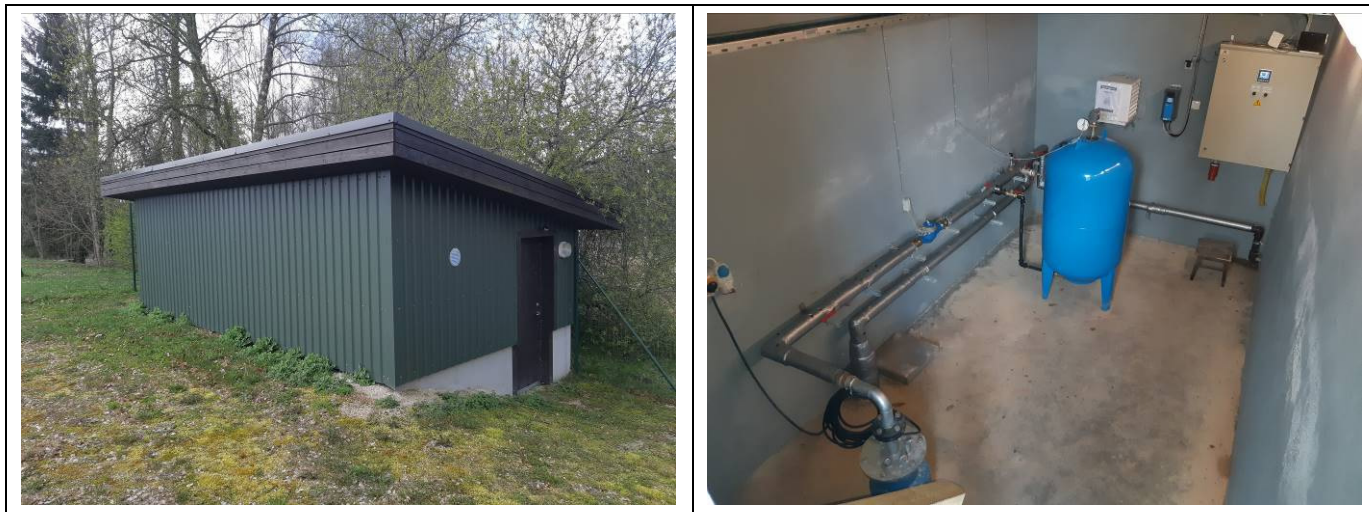
**Joonis 9.** Papioru puurkaev-pumpla (katastri nr 6078). Fotod: OÜ Alkranel 29.04.2020.

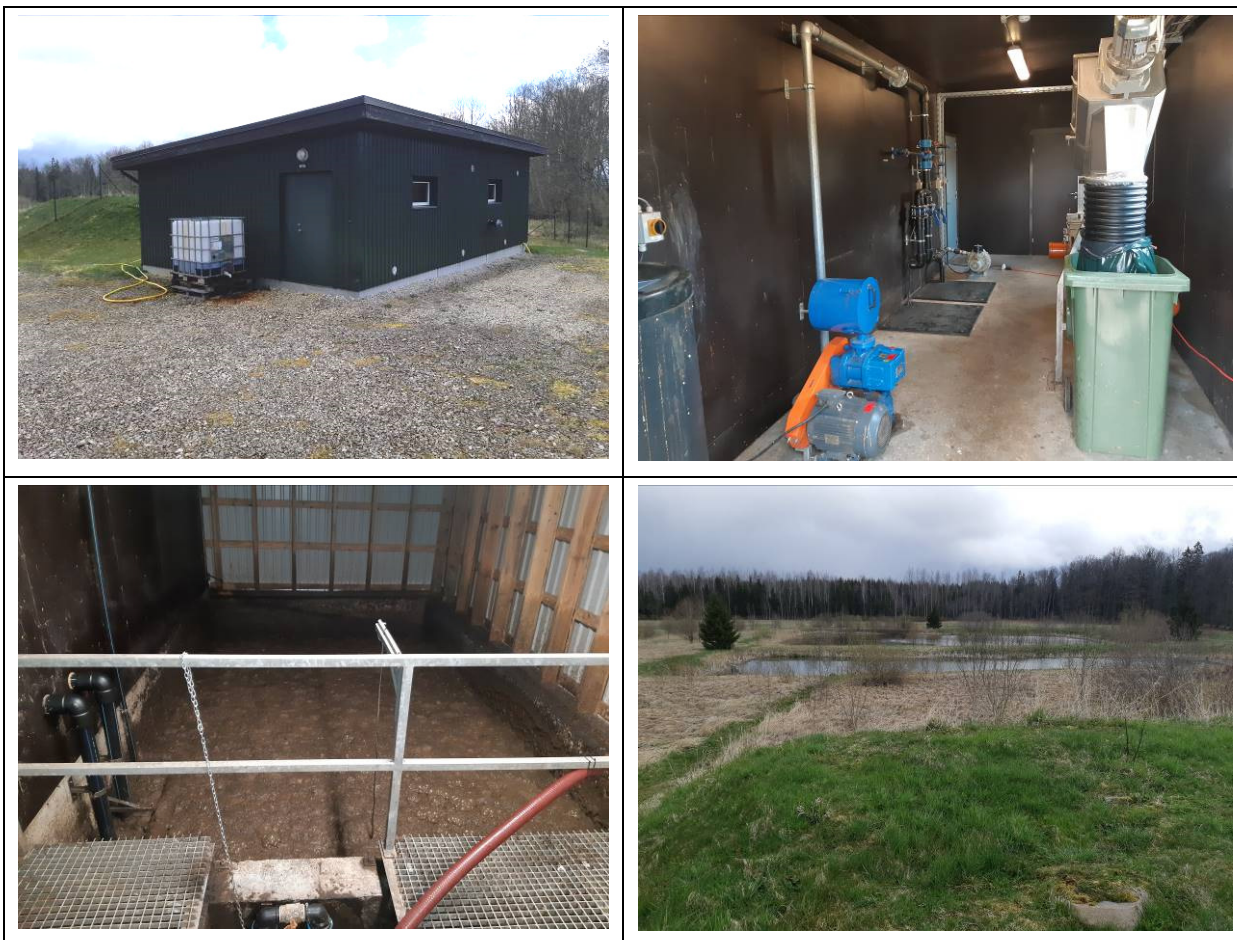
**Joonis 10.** Olustvere aleviku reoveepuhasti. Fotod: OÜ Alkranel 29.04.2020.

Olustvere reoveepuhasti ei suuda tagada aeg-ajalt reovee nõuetekohast puhastust. Reoveepuhasti töös põhjustavad aeg-ajalt häireid liigveed, mis suurte saju- ja sulaperioodidel Olustvere puhastisse sisenevat reovee kogust suurendavad. See on eelkõige tingitud amortiseerunud kinnistustorustikest, mistõttu toimub sademete- ja lumesulamisvee infiltratsioon kanalisatsioonisüsteemi. Vajalik on välja selgitada

[Lisas 4](#) esitatud heitvee analüüsitulemustest selgub, et 2019. aastal võetud heitvee proovides ei vasta vee-erikasutusloa nõuetele peamiselt üldfosfori sisaldus. Samuti on aeg-ajalt üle piirnormi olnud heljumi ja BHT<sub>7</sub> ja KHT näitajad.

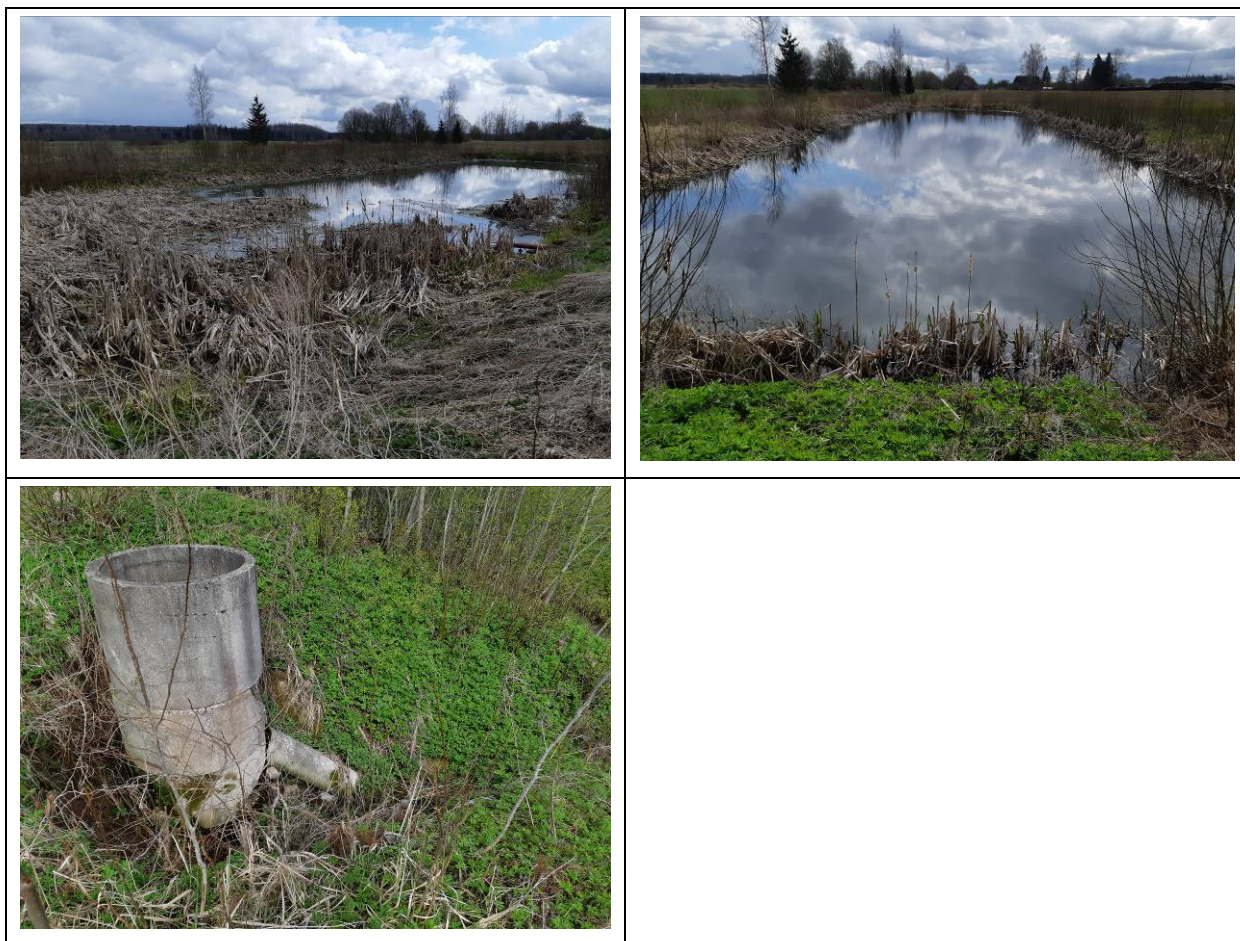
**Joonis 12.** Kõpu aleviku reoveepuhasti. Fotod: OÜ Alkranel 29.04.2020.

Kõpu reoveepuhasti ei suuda tagada aeg-ajalt reovee nõuetekohast puhastust. Reoveepuhasti töös põhjustavad aeg-ajalt häireid liigveed, mis suurte saju- ja sulaperioodidel Kõpu puhastisse sisenevat reovee kogust suurendavad. See on eelkõige tingitud amortiseerunud kinnistutorustikest, mistõttu toimub sademete- ja lumesulamisvee infiltratsioon kanalisatsioonisüsteemi.

Lisas 4 esitatud heitvee analüüsitulemustest selgub, et 2019. aastal võetud heitvee proovides ei vasta vee-erikasutusloa nõuetele peamiselt üldfosfori sisaldus. Samuti on ühel juhul üle piirnормi olnud heljumi ja BHT<sub>7</sub> ja KHT näitajad.

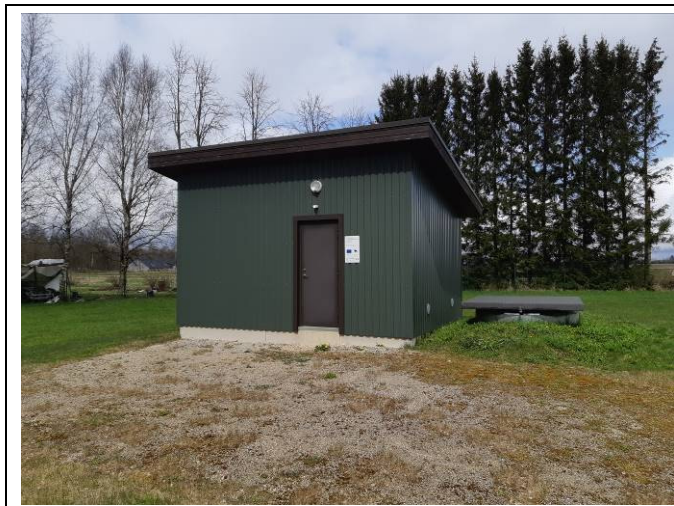
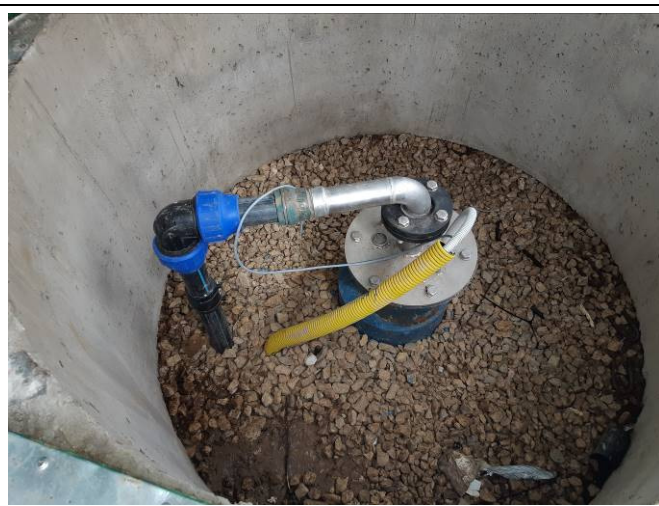
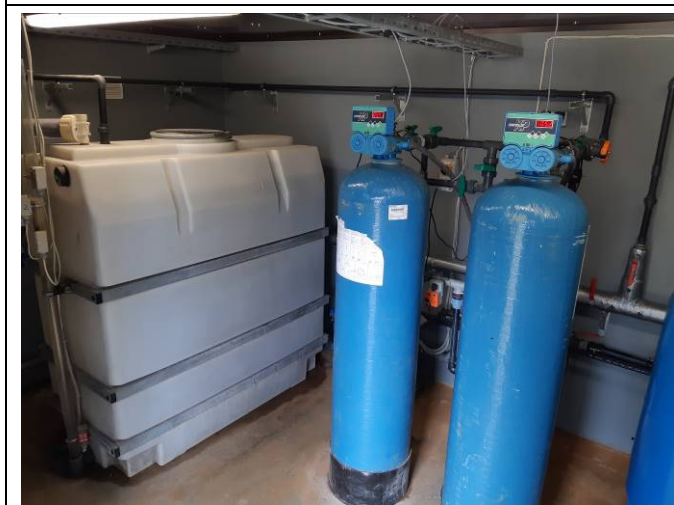
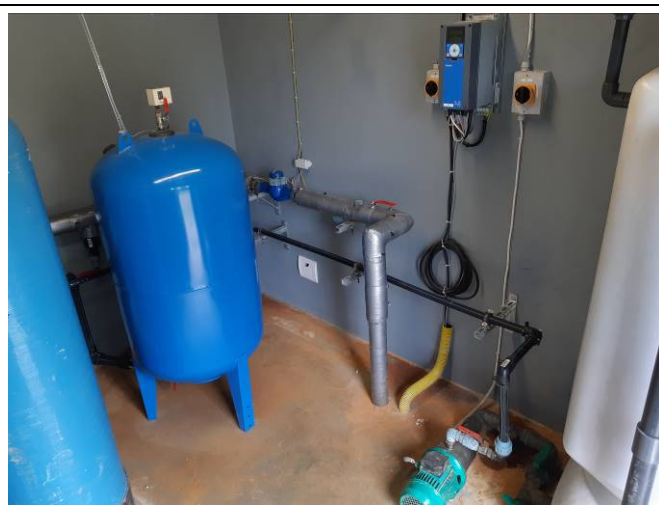
**Joonis 13.** Vastemõisa keskuse puurkaev-pumpla (katastri nr 5283) ja veetöötlusjaam. Fotod: OÜ Alkranel 29.04.2020.

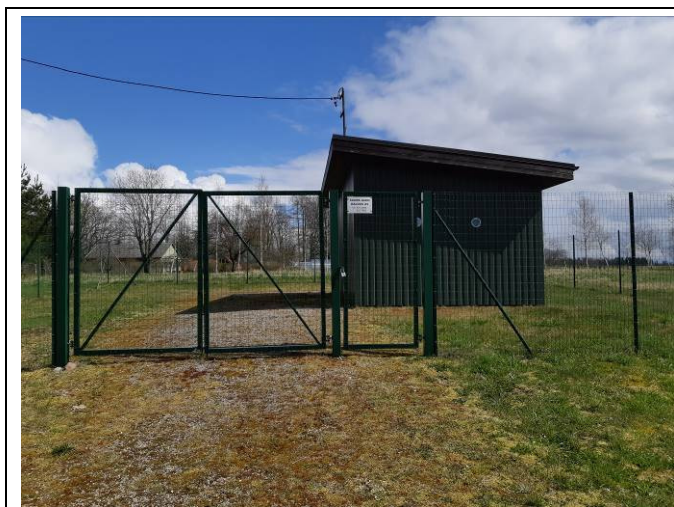
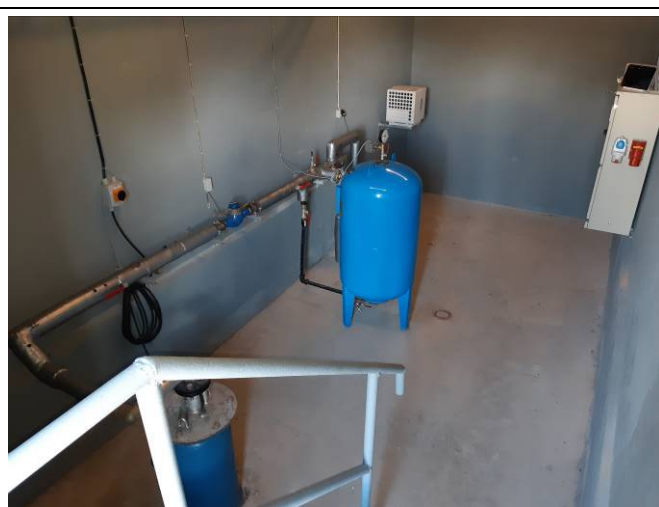
**Joonis 14.** Vastemõisa Viinaköögi puurkaev-pumpla (katastri nr 5287). Fotod: OÜ Alkranel 29.04.2020.

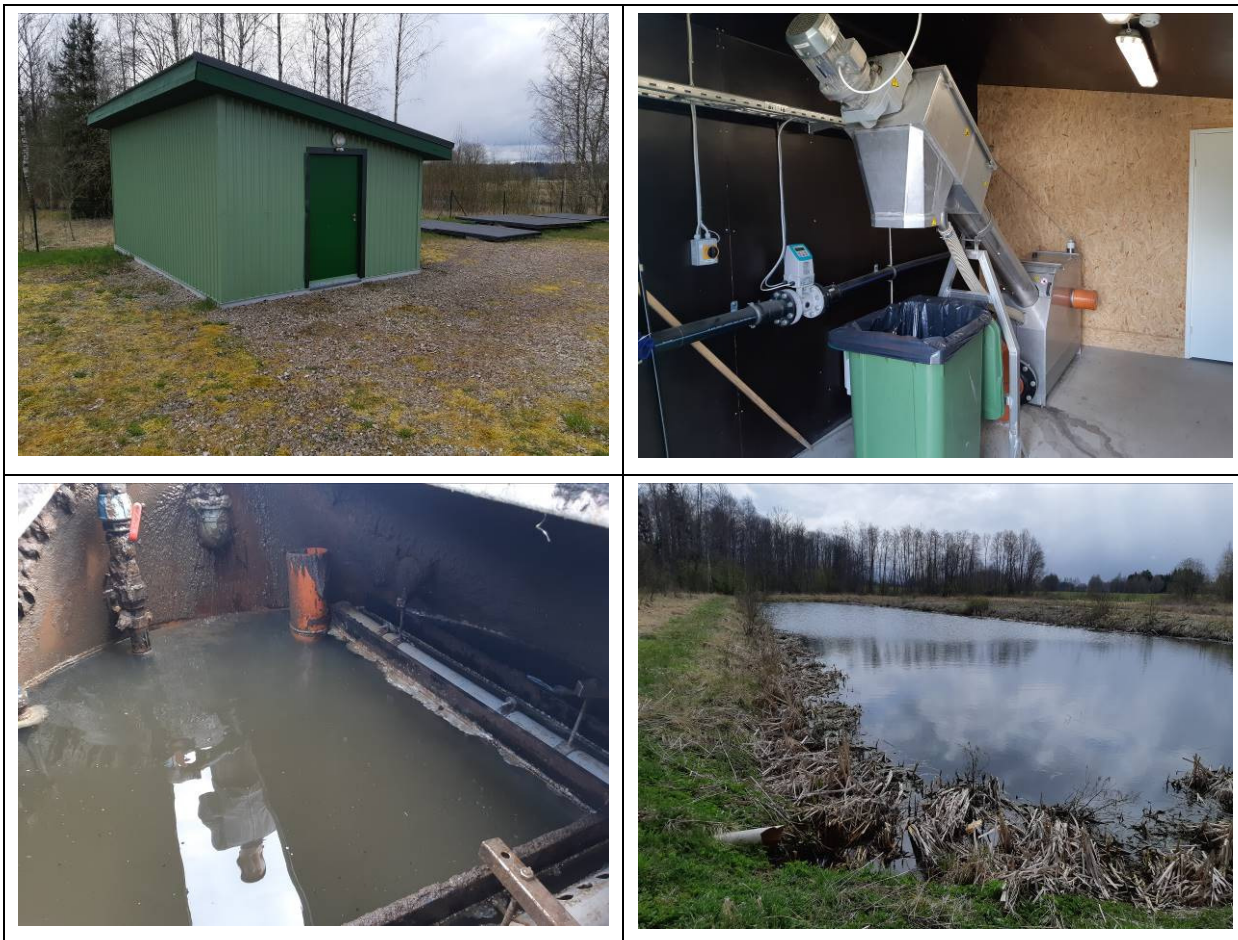
**Joonis 15.** Vastemõisa küla reoveepuhasti. Fotod: OÜ Alkranel 29.04.2020.

Vastemõisa reoveepuhasti tagab üldjuhul reovee nõuetekohase puhastuse. Reoveepuhasti töös põhjustavad aeg-ajalt häireid liigveed, mis suurte saju- ja sulaperioodidel Vastemõisa puhastisse sisenevat reovee kogust suurendavad. See on eelkõige tingitud amortiseerunud kinnistustorustikest, mistõttu toimub sademete- ja lumesulamisvee infiltratsioon kanalisatsioonisüsteemi.

Lisas 4 esitatud heitvee analüüsitulemustest selgub, et 2019. aastal võetud heitvee proovid vastavad vee-erikasutusloa nõuetele.

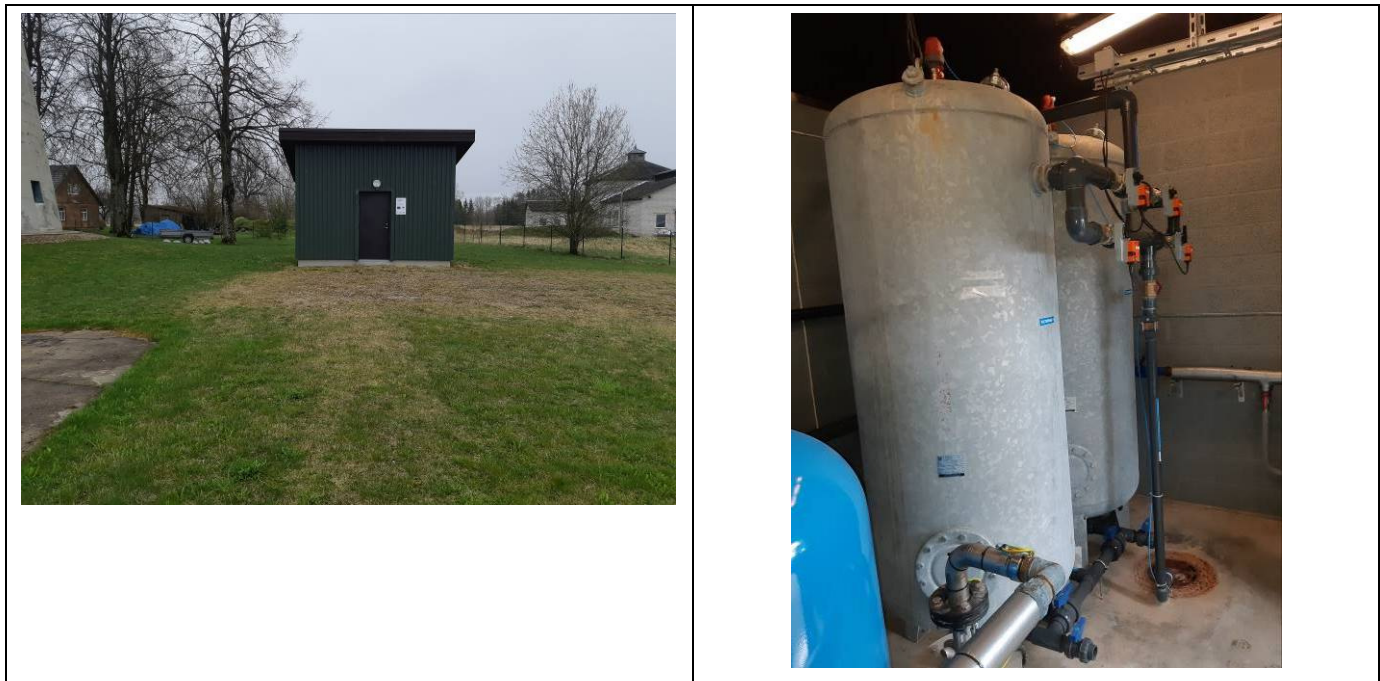
**Joonis 16.** Sürgavere küla puurkaev-pumpla ja veetöötlusjaam. Fotod: OÜ Alkranel 29.04.2020.

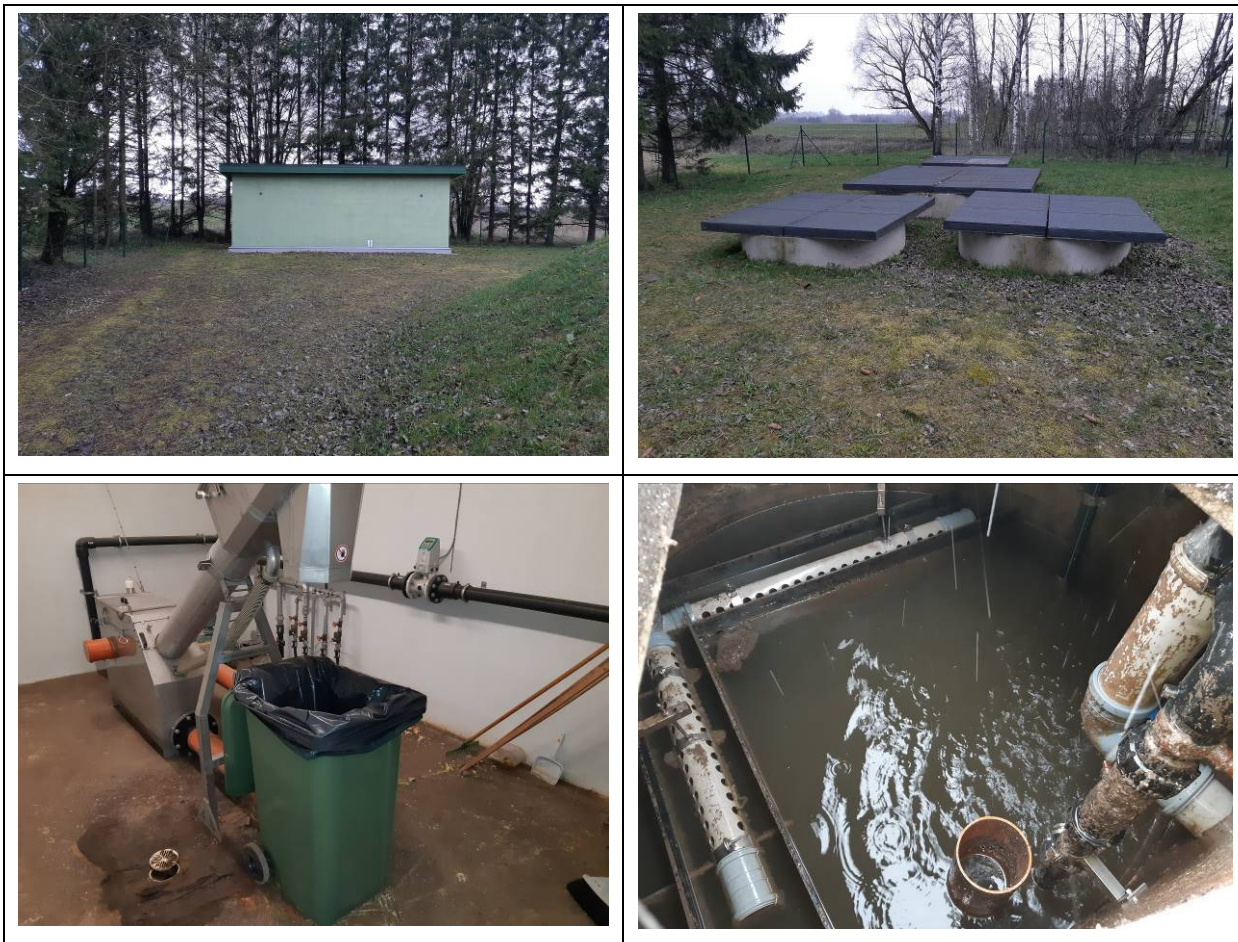
**Joonis 17.** Sürgavere küla reoveepuhasti. Fotod: OÜ Alkranel 29.04.2020.

Sürgavere reoveepuhasti tagab üldjuhul reovee nõuetekohase puhastuse. Reoveepuhasti töös põhjustavad aeg-ajalt häireid liigveed, mis suurte saju- ja sulaperioodidel Sürgavere puhastisse sisenevat reovee kogust suurendavad. See on eelkõige tingitud vanematest amortiseerunud torustikest, mistõttu toimub sademete- ja lumesulamisvee infiltratsioon kanalisatsioonisüsteemi.

Lisas 4 esitatud heitvee analüüsitulemustest selgub, et aastal 2019 võetud heitvee proovides on aeg-ajalt üle vee-erikasutusloa piirnormi olnud heljumi sisaldus.

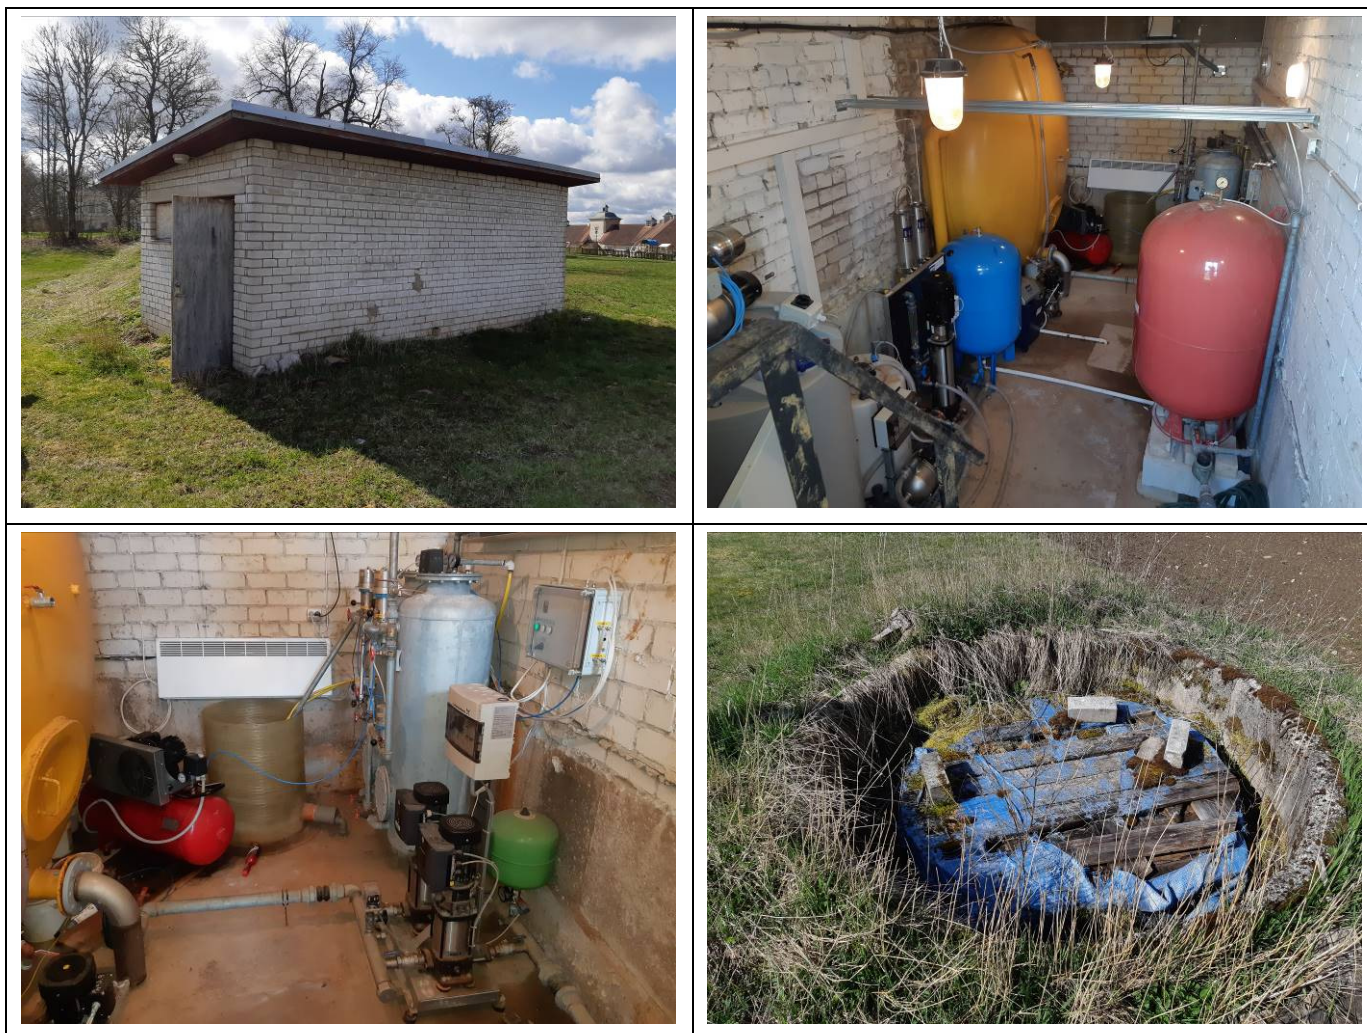
**Joonis 18.** Kõo küla puurkaev-pumpla (katastri nr 6057) ja veetöötlusjaam. Fotod: OÜ Alkranel 30.04.2020.

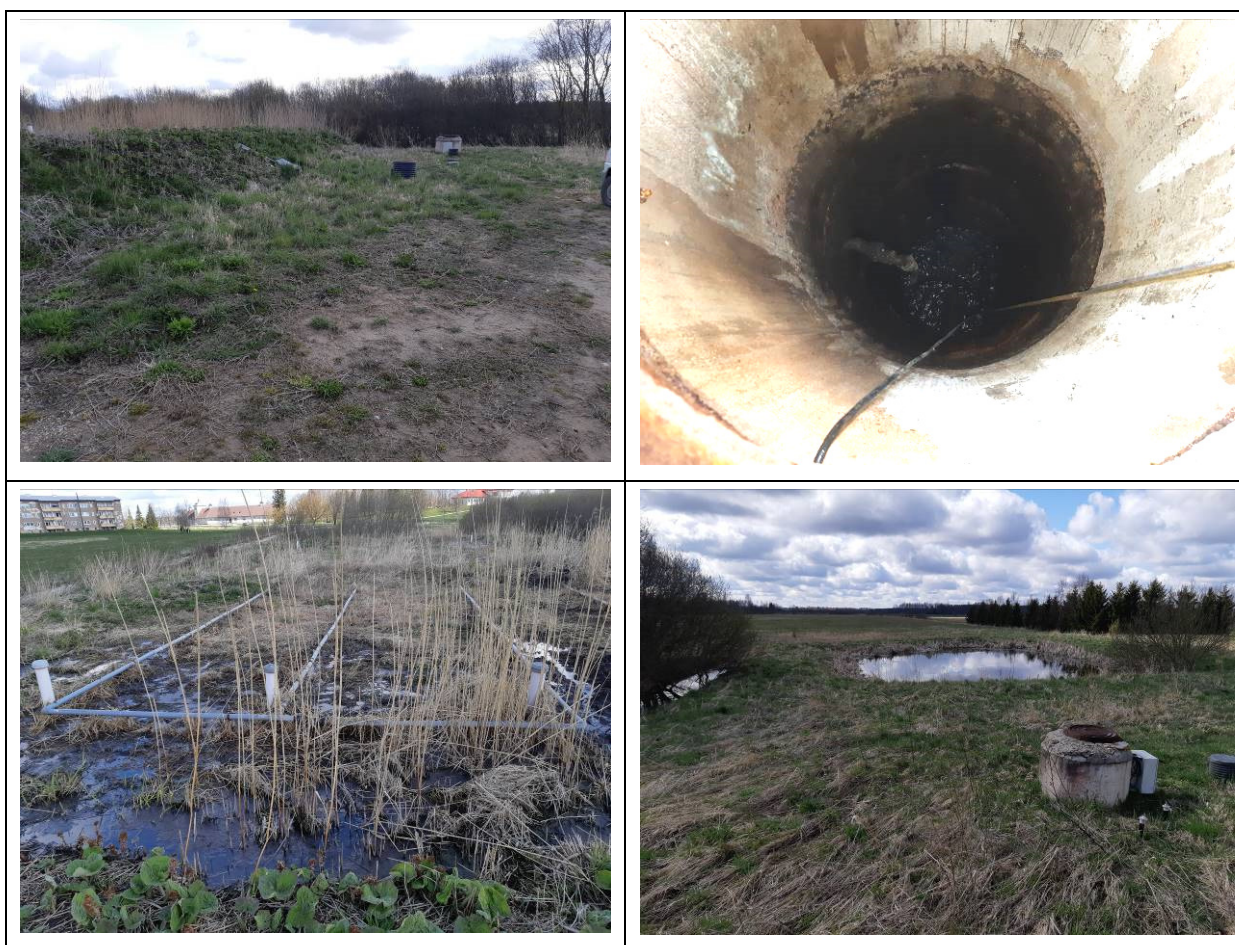
**Joonis 19.** Kõo küla reoveepuhasti. Fotod: OÜ Alkranel 30.04.2020.

[Lisas 4](#) esitatud heitvee analüüsitulemustest selgub, et aastatel 2018-2019 võetud heitvee proovid vastavad vee-erikasutusloa nõuetele.

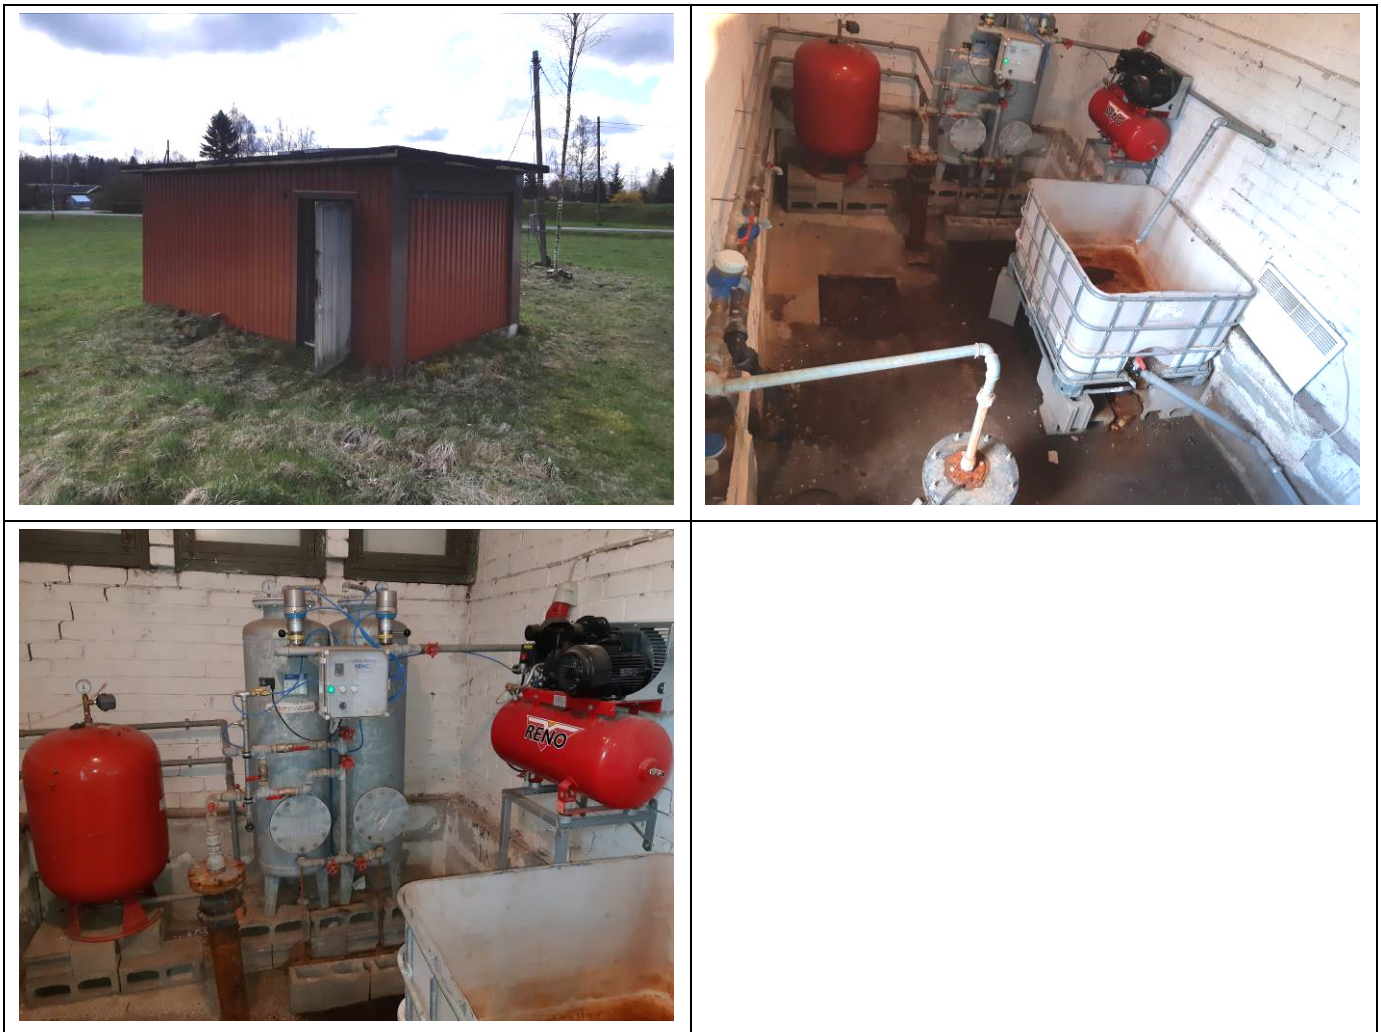
**Joonis 20.** Koksvere küla puurkaev-pumpla (katastri nr 6055) ja veetöötlusjaam.  
Fotod: OÜ Alkranel 30.04.2020.
