## **Põhja-Sakala valla ühisveevärgi ja –kanalisatsiooni arendamise kava aastateks 2020-2032**

Tellijä: **Põhja-Sakala Vallavalitsus**

Töö koostaja: **OÜ Alkranel**

**Tartu 2020**

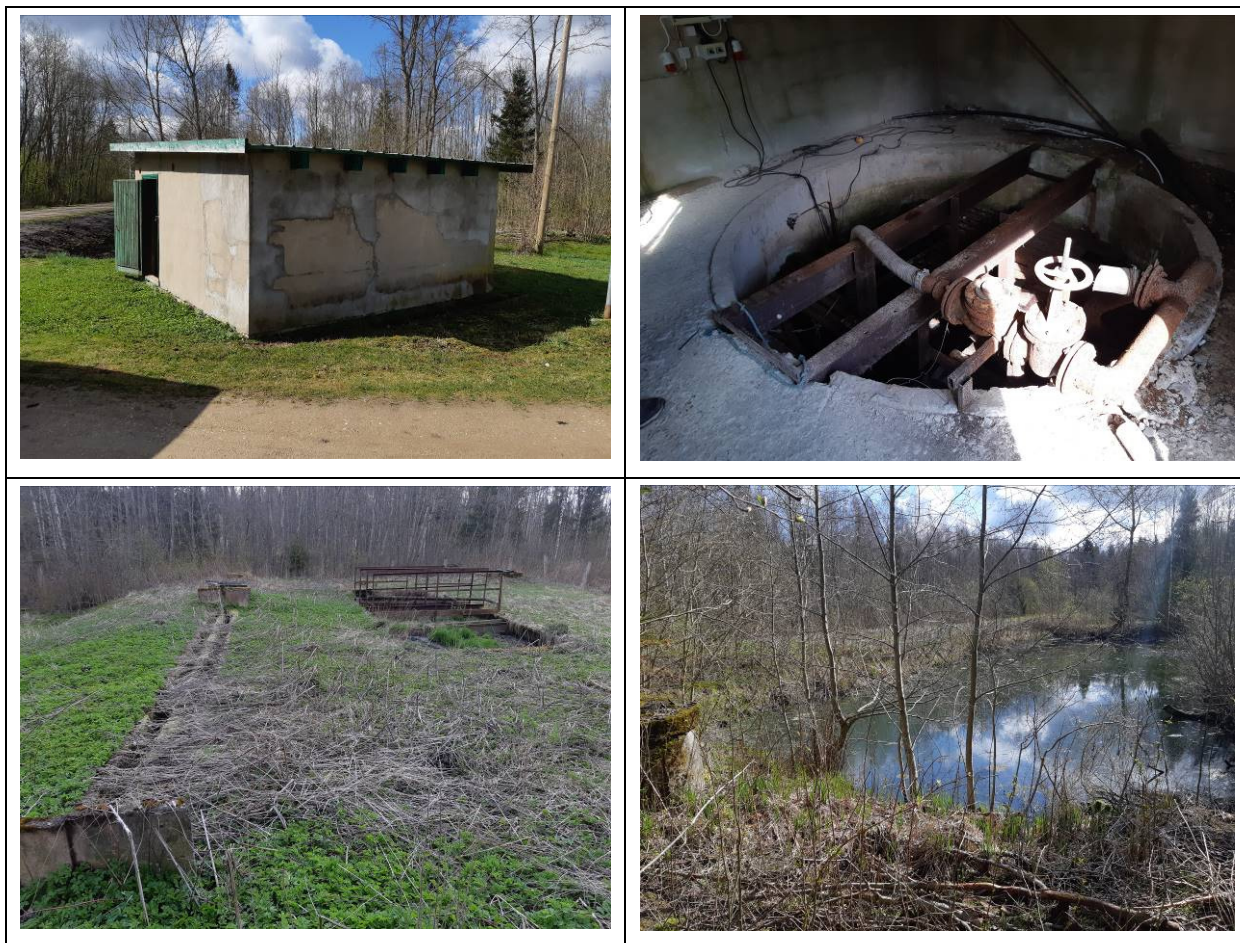
**Joonis 21.** Koksvere küla reoveepumpla ja reoveepuhasti. Fotod: OÜ Alkranel 30.04.2020.

[Lisas 4](#) esitatud heitvee analüüsitulemustest selgub, et aastatel 2018-2019 võetud heitvee proovid vastavad vee-erikasutusloa nõuetele.

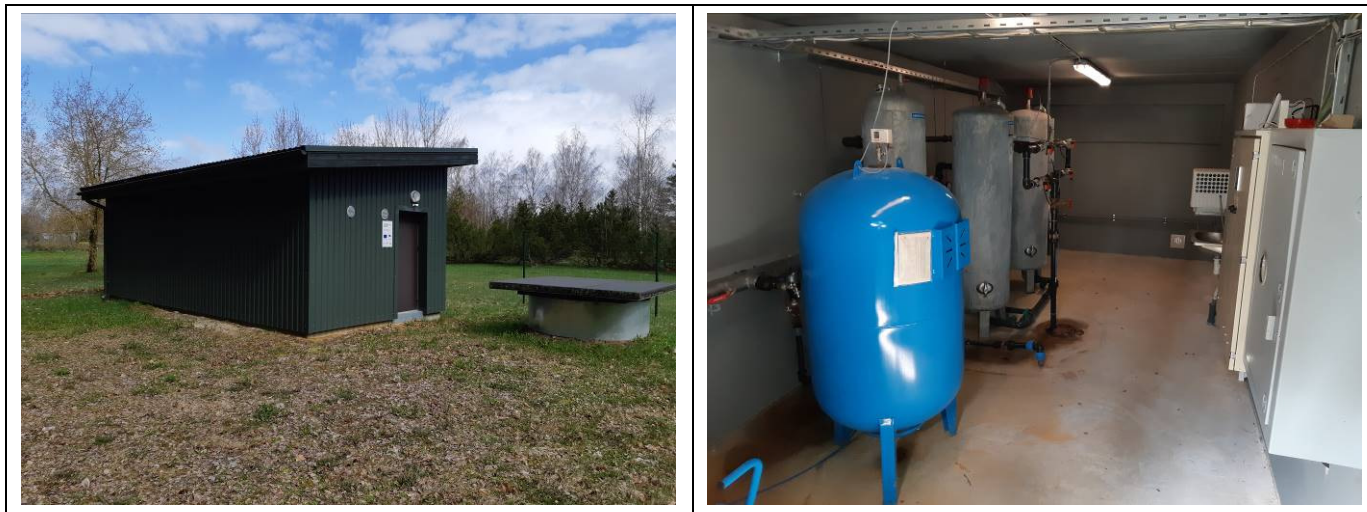
**Joonis 22.** Reegoldi küla puurkaev-pumpla ja veetötlusjaam. Fotod: OÜ Alkranel 29.04.2020.

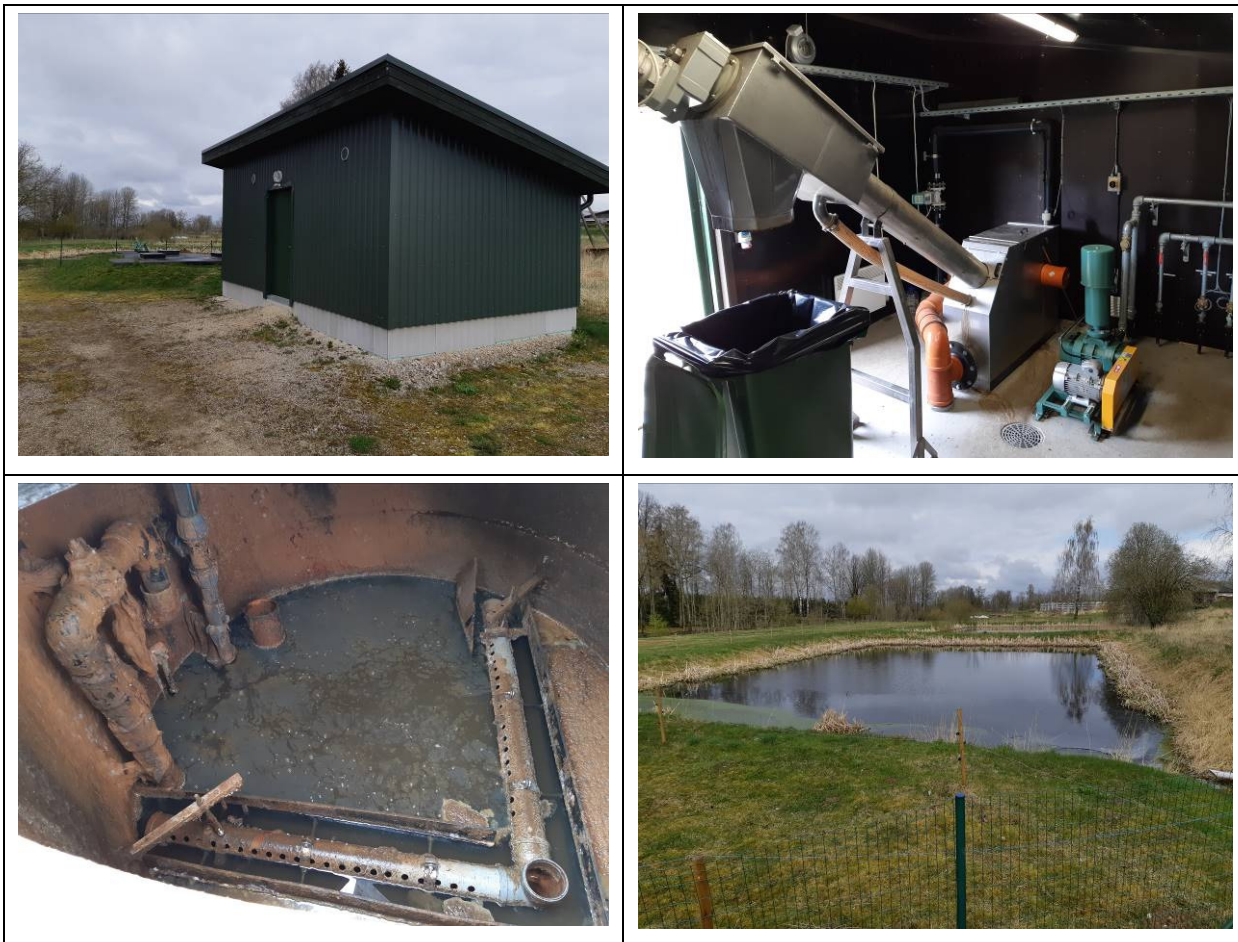
**Joonis 23.** Reegoldi küla reoveepuhasti. Fotod: OÜ Alkranel 29.04.2020.

Reegoldi reoveepuhasti tagab üldjuhul reovee nõuetekohase puhastuse. Reoveepuhasti töös põhjustavad aeg-ajalt häireid liigveed, mis suurte saju- ja sulaperioodidel Reegoldi puhastisse sisenevat reovee kogust suurendavad. See on eelkõige tingitud vanematest amortiseerunud torustikest, mistõttu toimub sademete- ja lumesulamisvee infiltratsioon kanalisatsioonisüsteemi.

Lisas 4 esitatud heitvee analüüsitulemustest selgub, et aastal 2019 võetud heitvee proovides on aeg-ajalt üle vee-erikasutusloa piirnormi olnud heljumi sisaldus ning ühel juhul ka KHT näitaja.

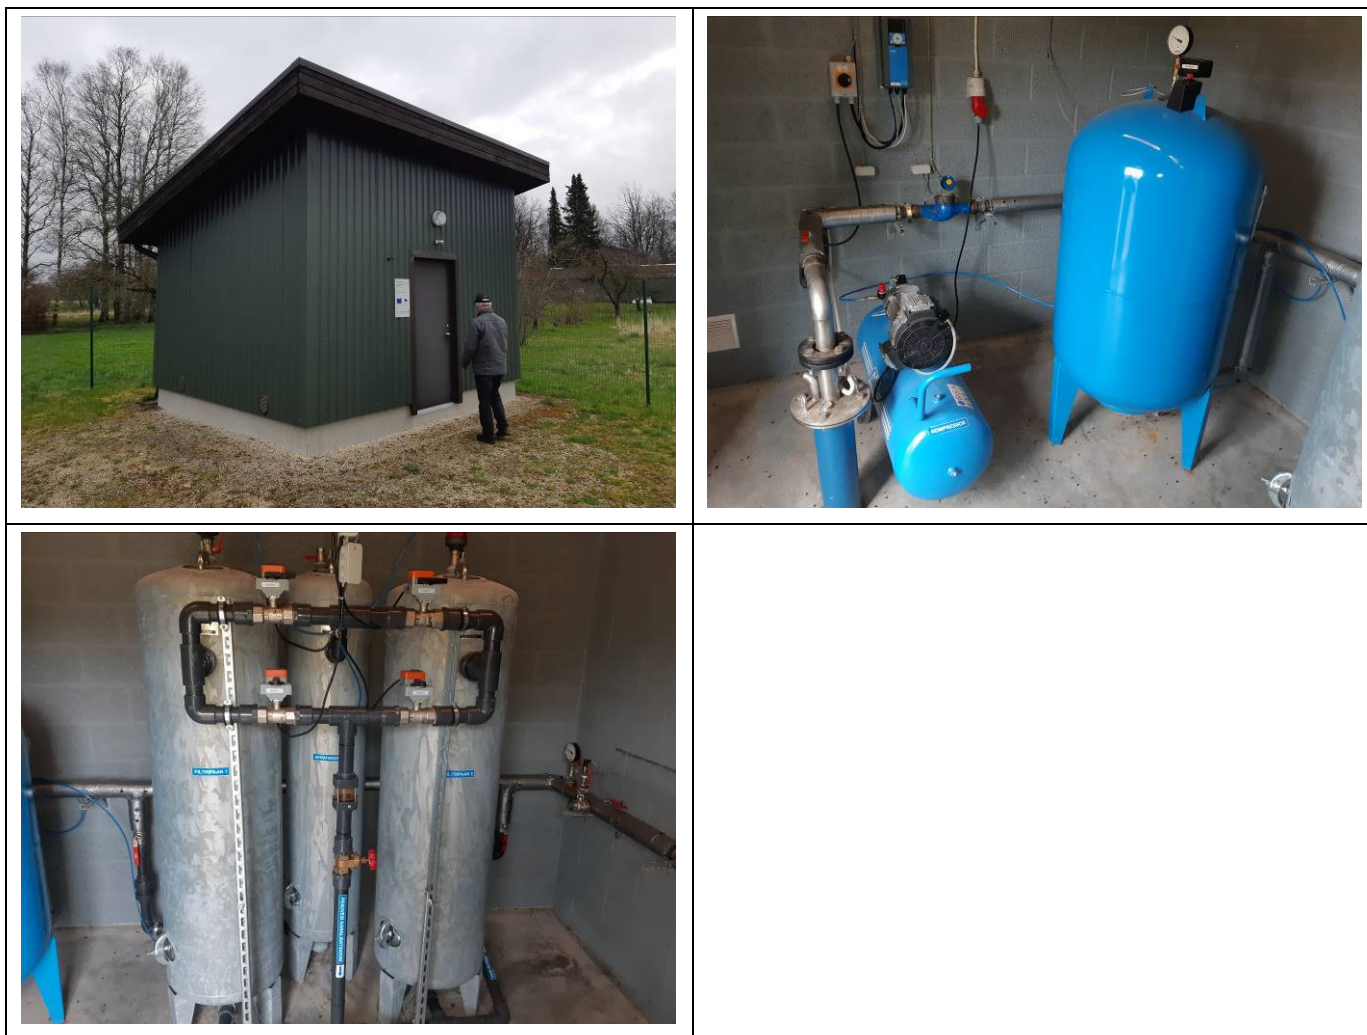
**Joonis 24.** Kõidama küla puurkaev-pumpla ja veetöötlusjaam. Fotod: OÜ Alkranel 29.04.2020.

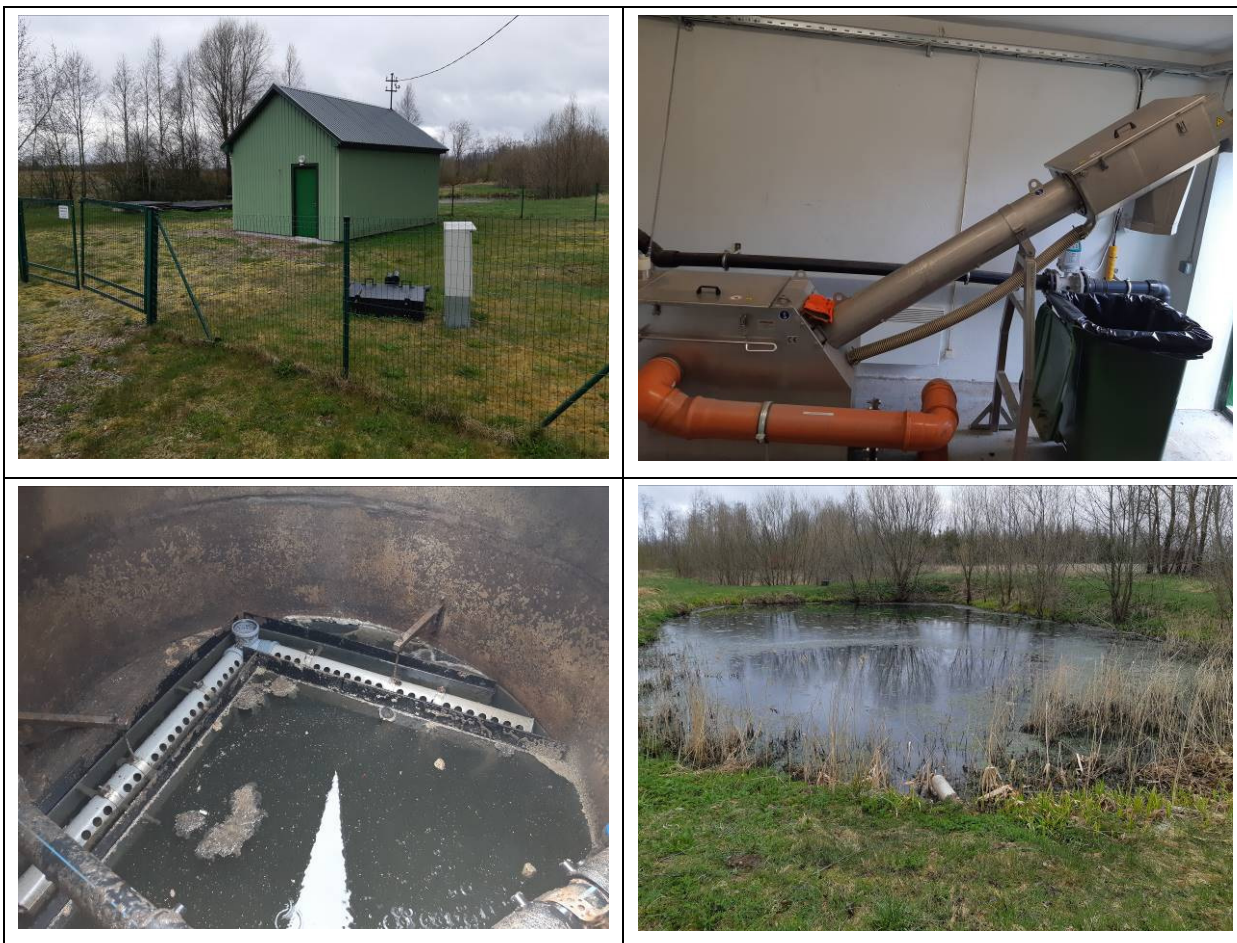
**Joonis 25.** Kõidama küla reoveepuhasti. Fotod: OÜ Alkranel 29.04.2020.

[Lisas 4](#) esitatud heitvee analüüsitulemustest selgub, et aastal 2019 võetud heitvee proovides on ühel juhul üle vee-erikasutusloa piirnormi olnud heljumi sisaldus.

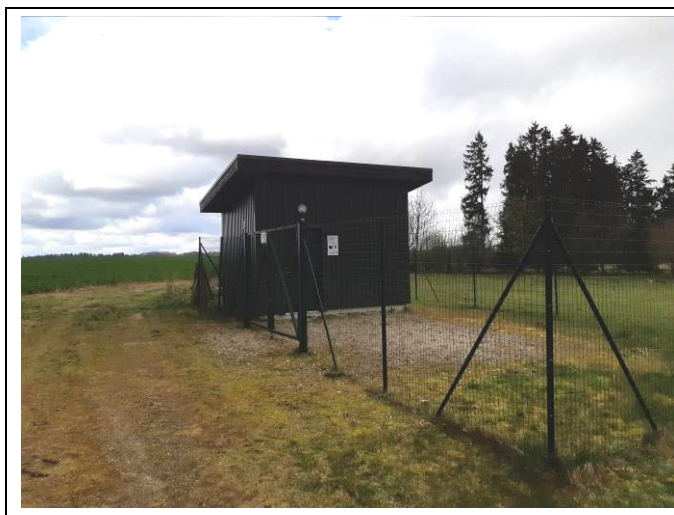
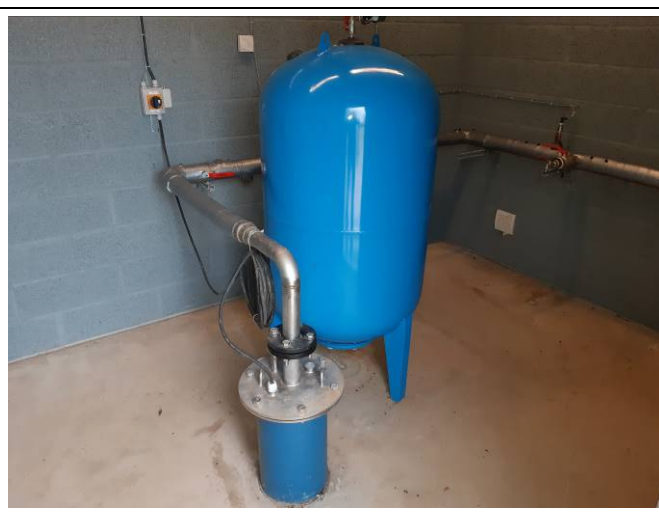
**Joonis 26.** Ülde küla puurkaev-pumpla (katastri nr 6081). Fotod: OÜ Alkranel 29.04.2020.

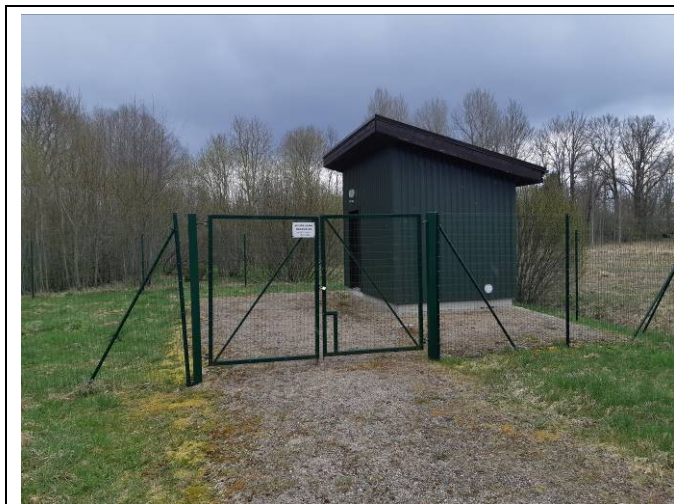
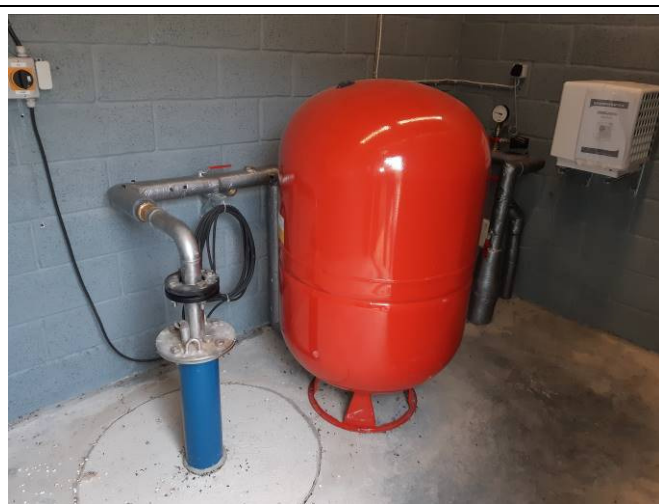
**Joonis 27.** Ülde Tiigi puurkaev-pumpla (katastri nr 51422). Fotod: OÜ Alkranel 29.04.2020.

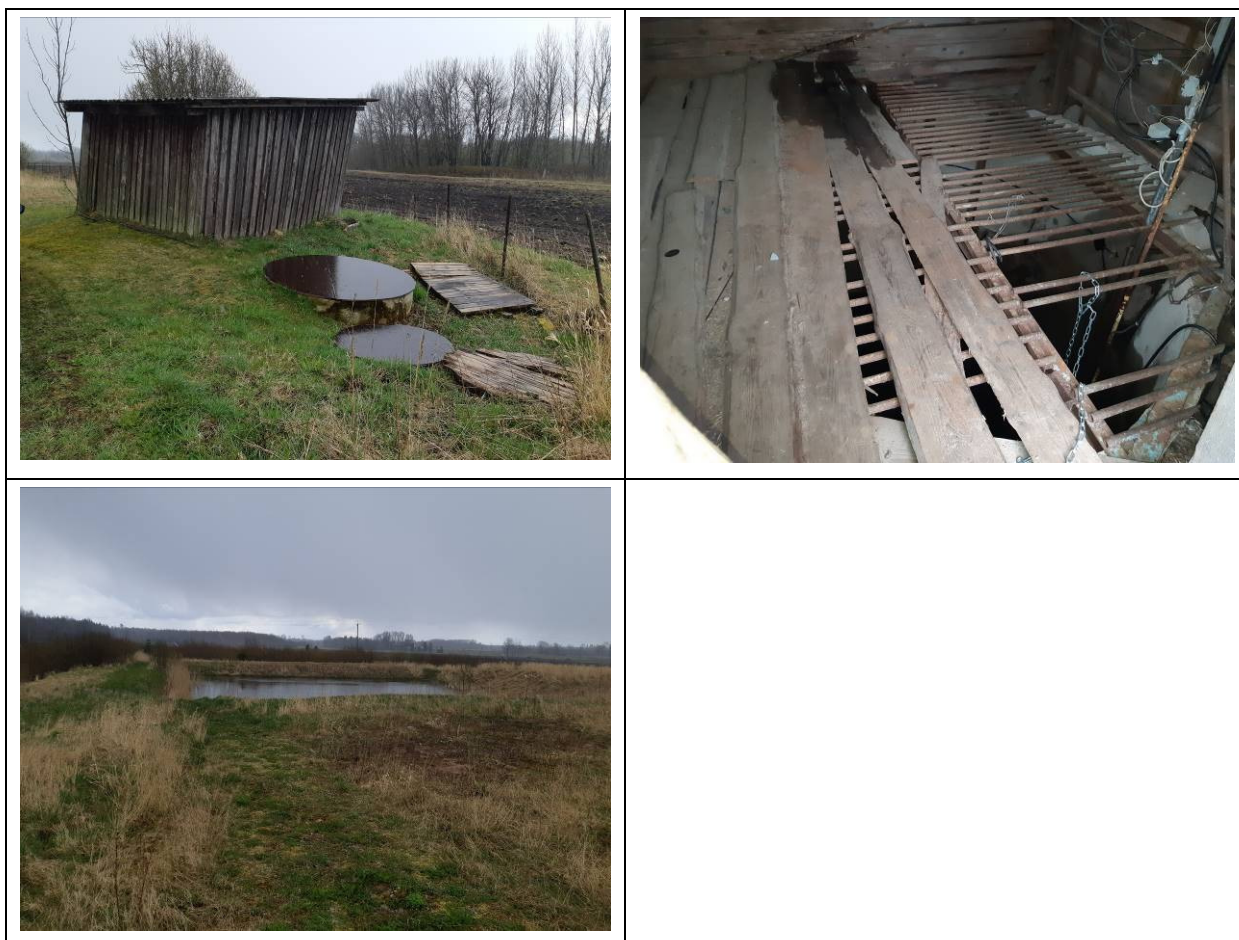
**Joonis 28.** Ülde küla reoveepumpla ja reoveepuhasti (biotiik). Fotod: OÜ Alkranel 29.04.2020.

Ülde küla reoveepuhastina kasutatav biotiik ei suuda aeg-ajalt tagada reovee nõuetekohast puhastust. Biotiigi puhastusefektiivsus on talvisel perioodil madal ning biotiigi maht pole piisav Ülde küla reostuskoormuse puhastamiseks. Reoveepuhasti töös põhjustavad häireid ka liigveed, mis suurte saju- ja sulaperioodidel Ülde puhastisse sisenevat reovee kogust suurendavad. See on eelkõige tingitud amortiseerunud kanalisatsioonitorustikest, mistõttu toimub sademete- ja lumesulamisvee infiltratsioon kanalisatsioonisüsteemi.

- Ülde küla ühiskanaliseerimise torustikud on rajatud enam kui 30 aastat tagasi ning on käesolevaks ajaks amortiseerunud. Torustike ning kaevude amortisatsiooni tõttu toimub sademevee ja pinnasevee infiltratsioon kanalisatsioonisüsteemi;
- Ülde küla reovee puhastamine toimub 2018. aastal puhastatud biotiigis pindalaga ca 1400 m<sup>2</sup>. Reoveepuhastina kasutatava biotiigi maht pole piisav Ülde küla reostuskoormuse puhastamiseks. Samuti on biotiigi puhastusefektiivsus talvisel perioodil madal. Seetõttu ei suuda reoveepuhasti aeg-ajalt tagada reovee nõuetekohast puhastust. Reoveepuhasti territooriumil asuv reoveepumpla on täielikult amortiseerunud.

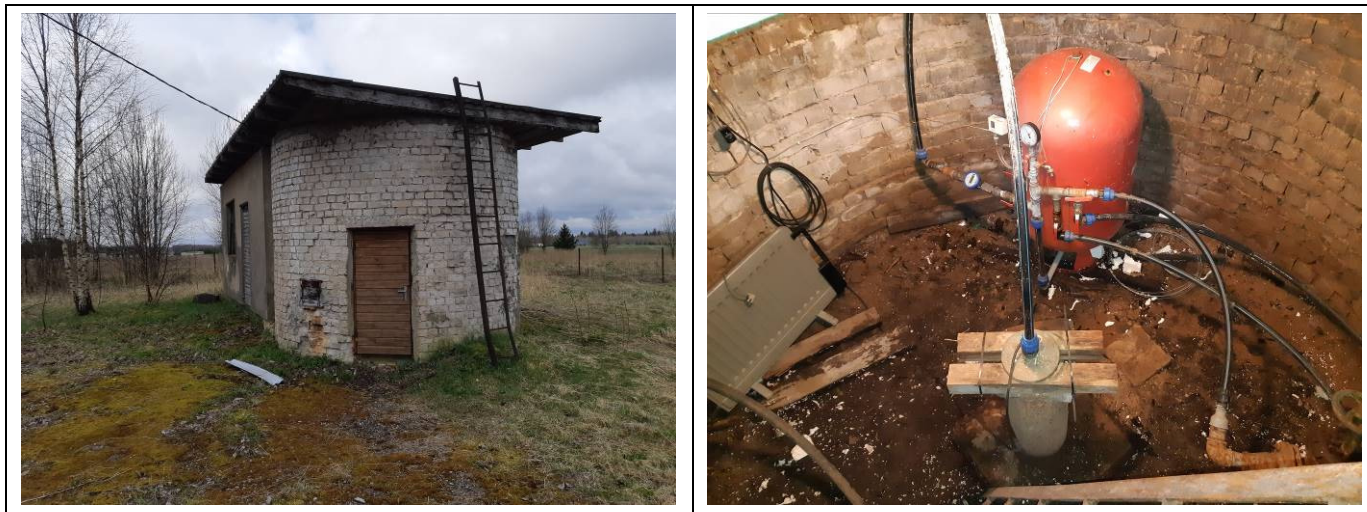
**Joonis 29.** Lõhavere sigala puurkaev-pumpla (katastri nr 4582). Fotod: OÜ Alkranel 29.04.2020.

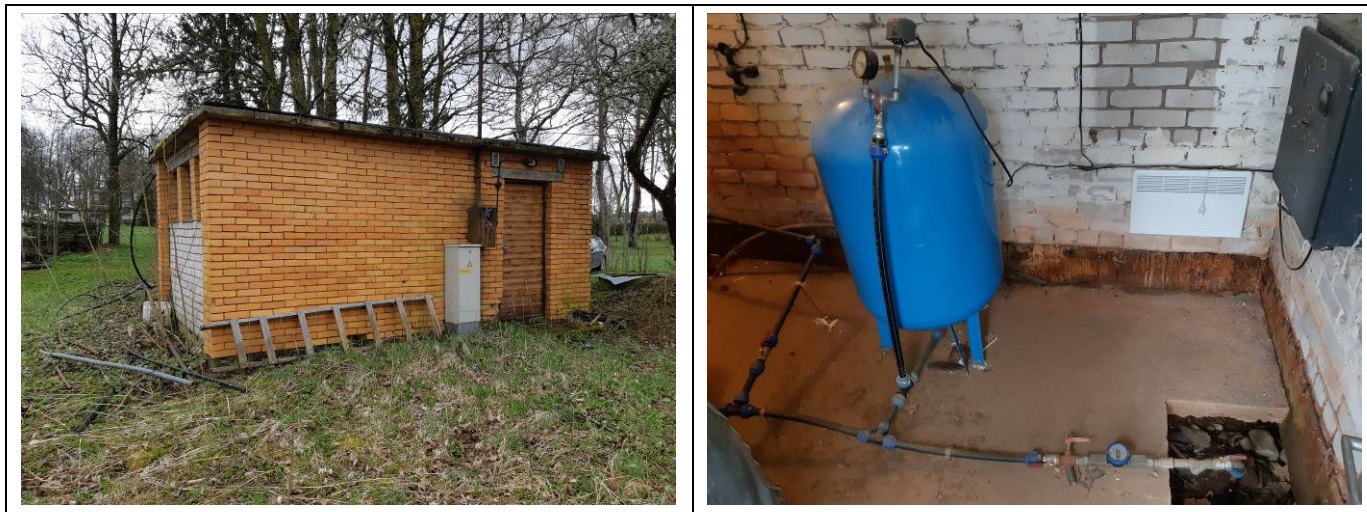
**Joonis 30.** Navesti lauda puurkaev-pumpla (katastri nr 6073). Fotod: OÜ Alkranel 29.04.2020.

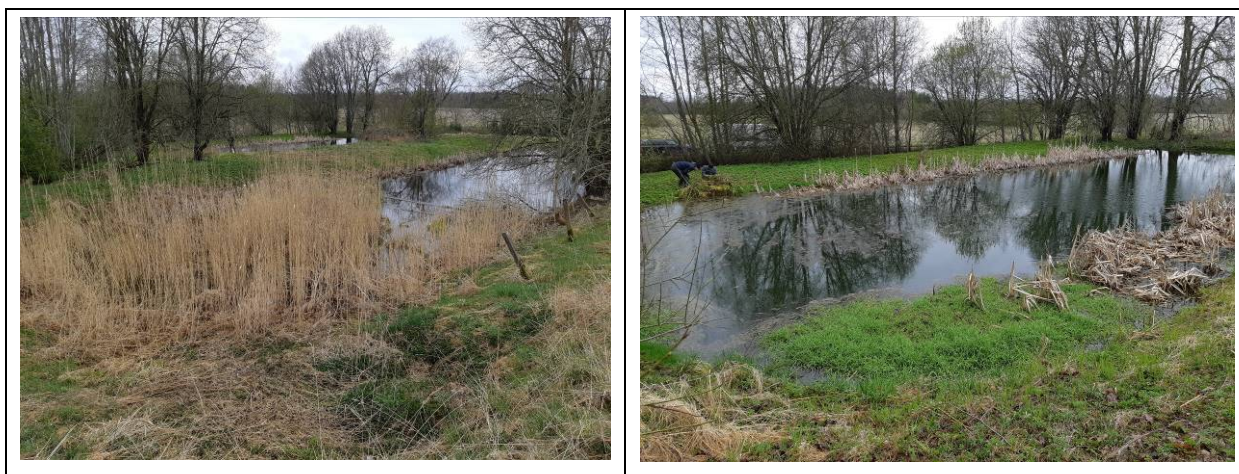
**Joonis 31.** Navesti küla reoveepuhasti (biotiigid). Fotod: OÜ Alkranel 29.04.2020.

suurte saju- ja sulaperioodidel Navesti puhastisse sisenevat reovee kogust suurendavad. See on eelkõige tingitud amortiseerunud kanalisatsioonitorustikest, mistõttu toimub sademete- ja lumesulamisvee infiltratsioon kanalisatsioonisüsteemi.

- Navesti küla ühiskanalisatsiooni torustikud on rajatud enam kui 30 aastat tagasi ning on käesolevaks ajaks amortiseerunud. Torustike ning kaevude amortisatsiooni tõttu toimub sademevee ja pinnasevee infiltratsioon kanalisatsioonisüsteemi;
- Navesti küla reovee puhastamine toimub kahes biotiigis kogupindalaga ca 1250 m<sup>2</sup>. Biotiigid on käesolevaks ajaks mudastunud ning osaliselt kinnikasvanud. Seetõttu ei suuda reoveepuhasti aeg-ajalt tagada reovee nõuetekohast puhastust.

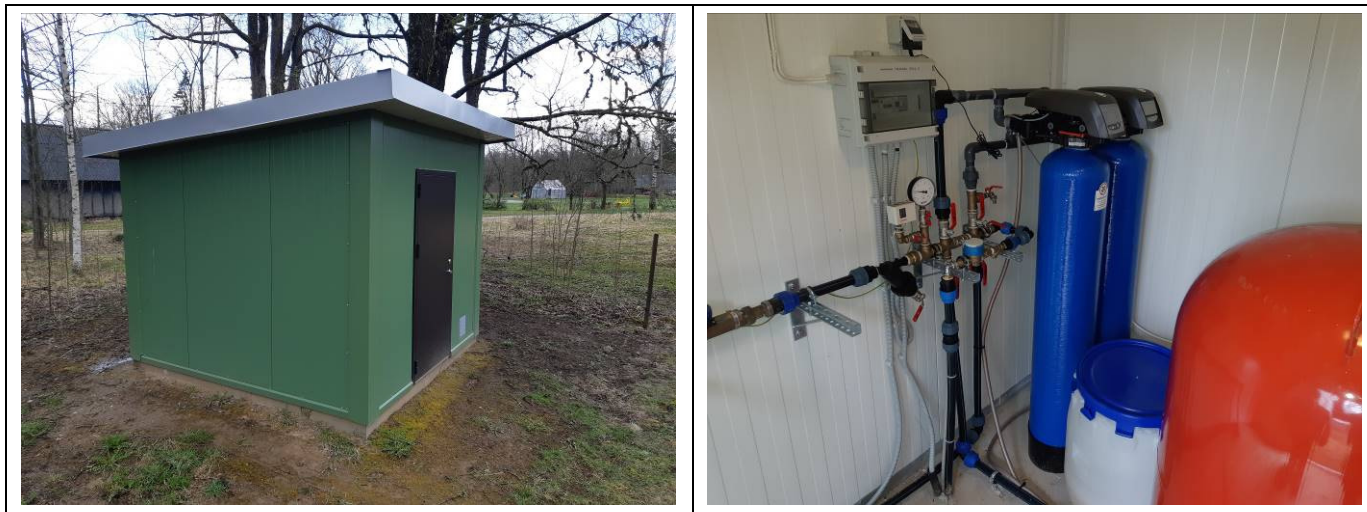
**Joonis 32.** Munsu puurkaev-pumpla (katastri nr 5254) ja veetöötlusjaam. Fotod: OÜ Alkranel 29.04.2020.

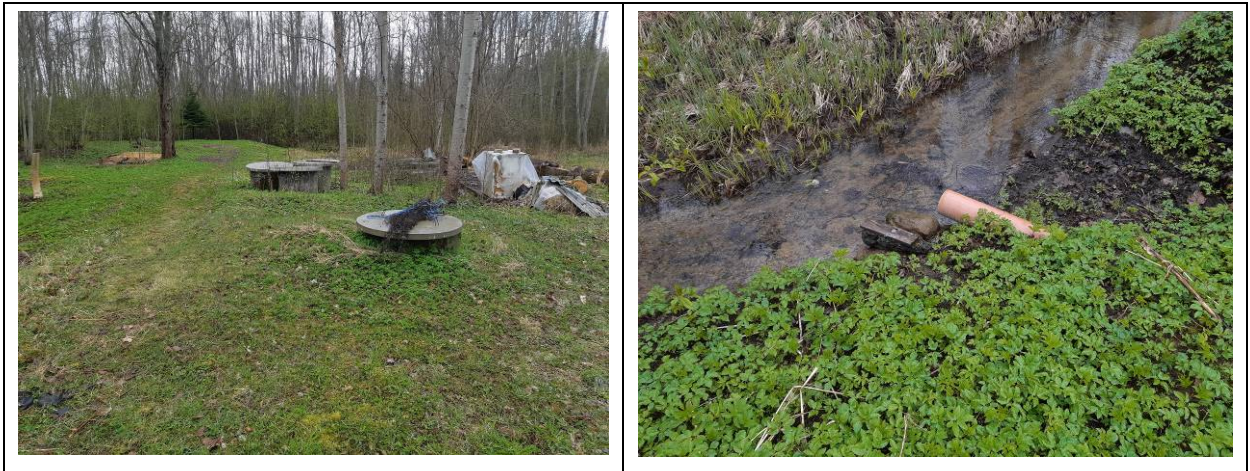
**Joonis 33.** Munsi küla reoveepuhasti (septik). Fotod: OÜ Alkranel 29.04.2020.

[Lisas 4](#) esitatud heitvee analüüsitulemustest selgub, et aastal 2019 võetud heitvee proovides on üle vee-erikasutusloa piirnормi olnud nii heljumis sisaldus kui ka BHT<sub>7</sub> ja KHT näitajad.

- Munsi küla ühiskanalisatsiooni torustikud on rajatud enam kui 30 aastat tagasi ning on käesolevaks ajaks amortiseerunud. Torustike ning kaevude amortisatsiooni tõttu toimub sademevee ja pinnasevee infiltratsioon kanalisatsioonisüsteemi;
- Munsi küla reovee puhastamine toimub üksnes septiku abil ning mehaaniliselt puhastatud heitvesi juhitakse suublaaks olemasse kraavi, mis suubub Lesti ojja. Reoveepuhasti ei suuda tagada reovee nõuetekohast puhastust.
